PCHs PIRAPETINGA E PEDRA DO GARRAÇÃO

Relatório Semestral de Acompanhamento dos Programas Ambientais
2º Semestre de 2023

EMPRESA RESPONSÁVEL PELO EMPREENDIMENTO

EMPRESA RESPONSÁVEL POR ESTE RELATÓRIO

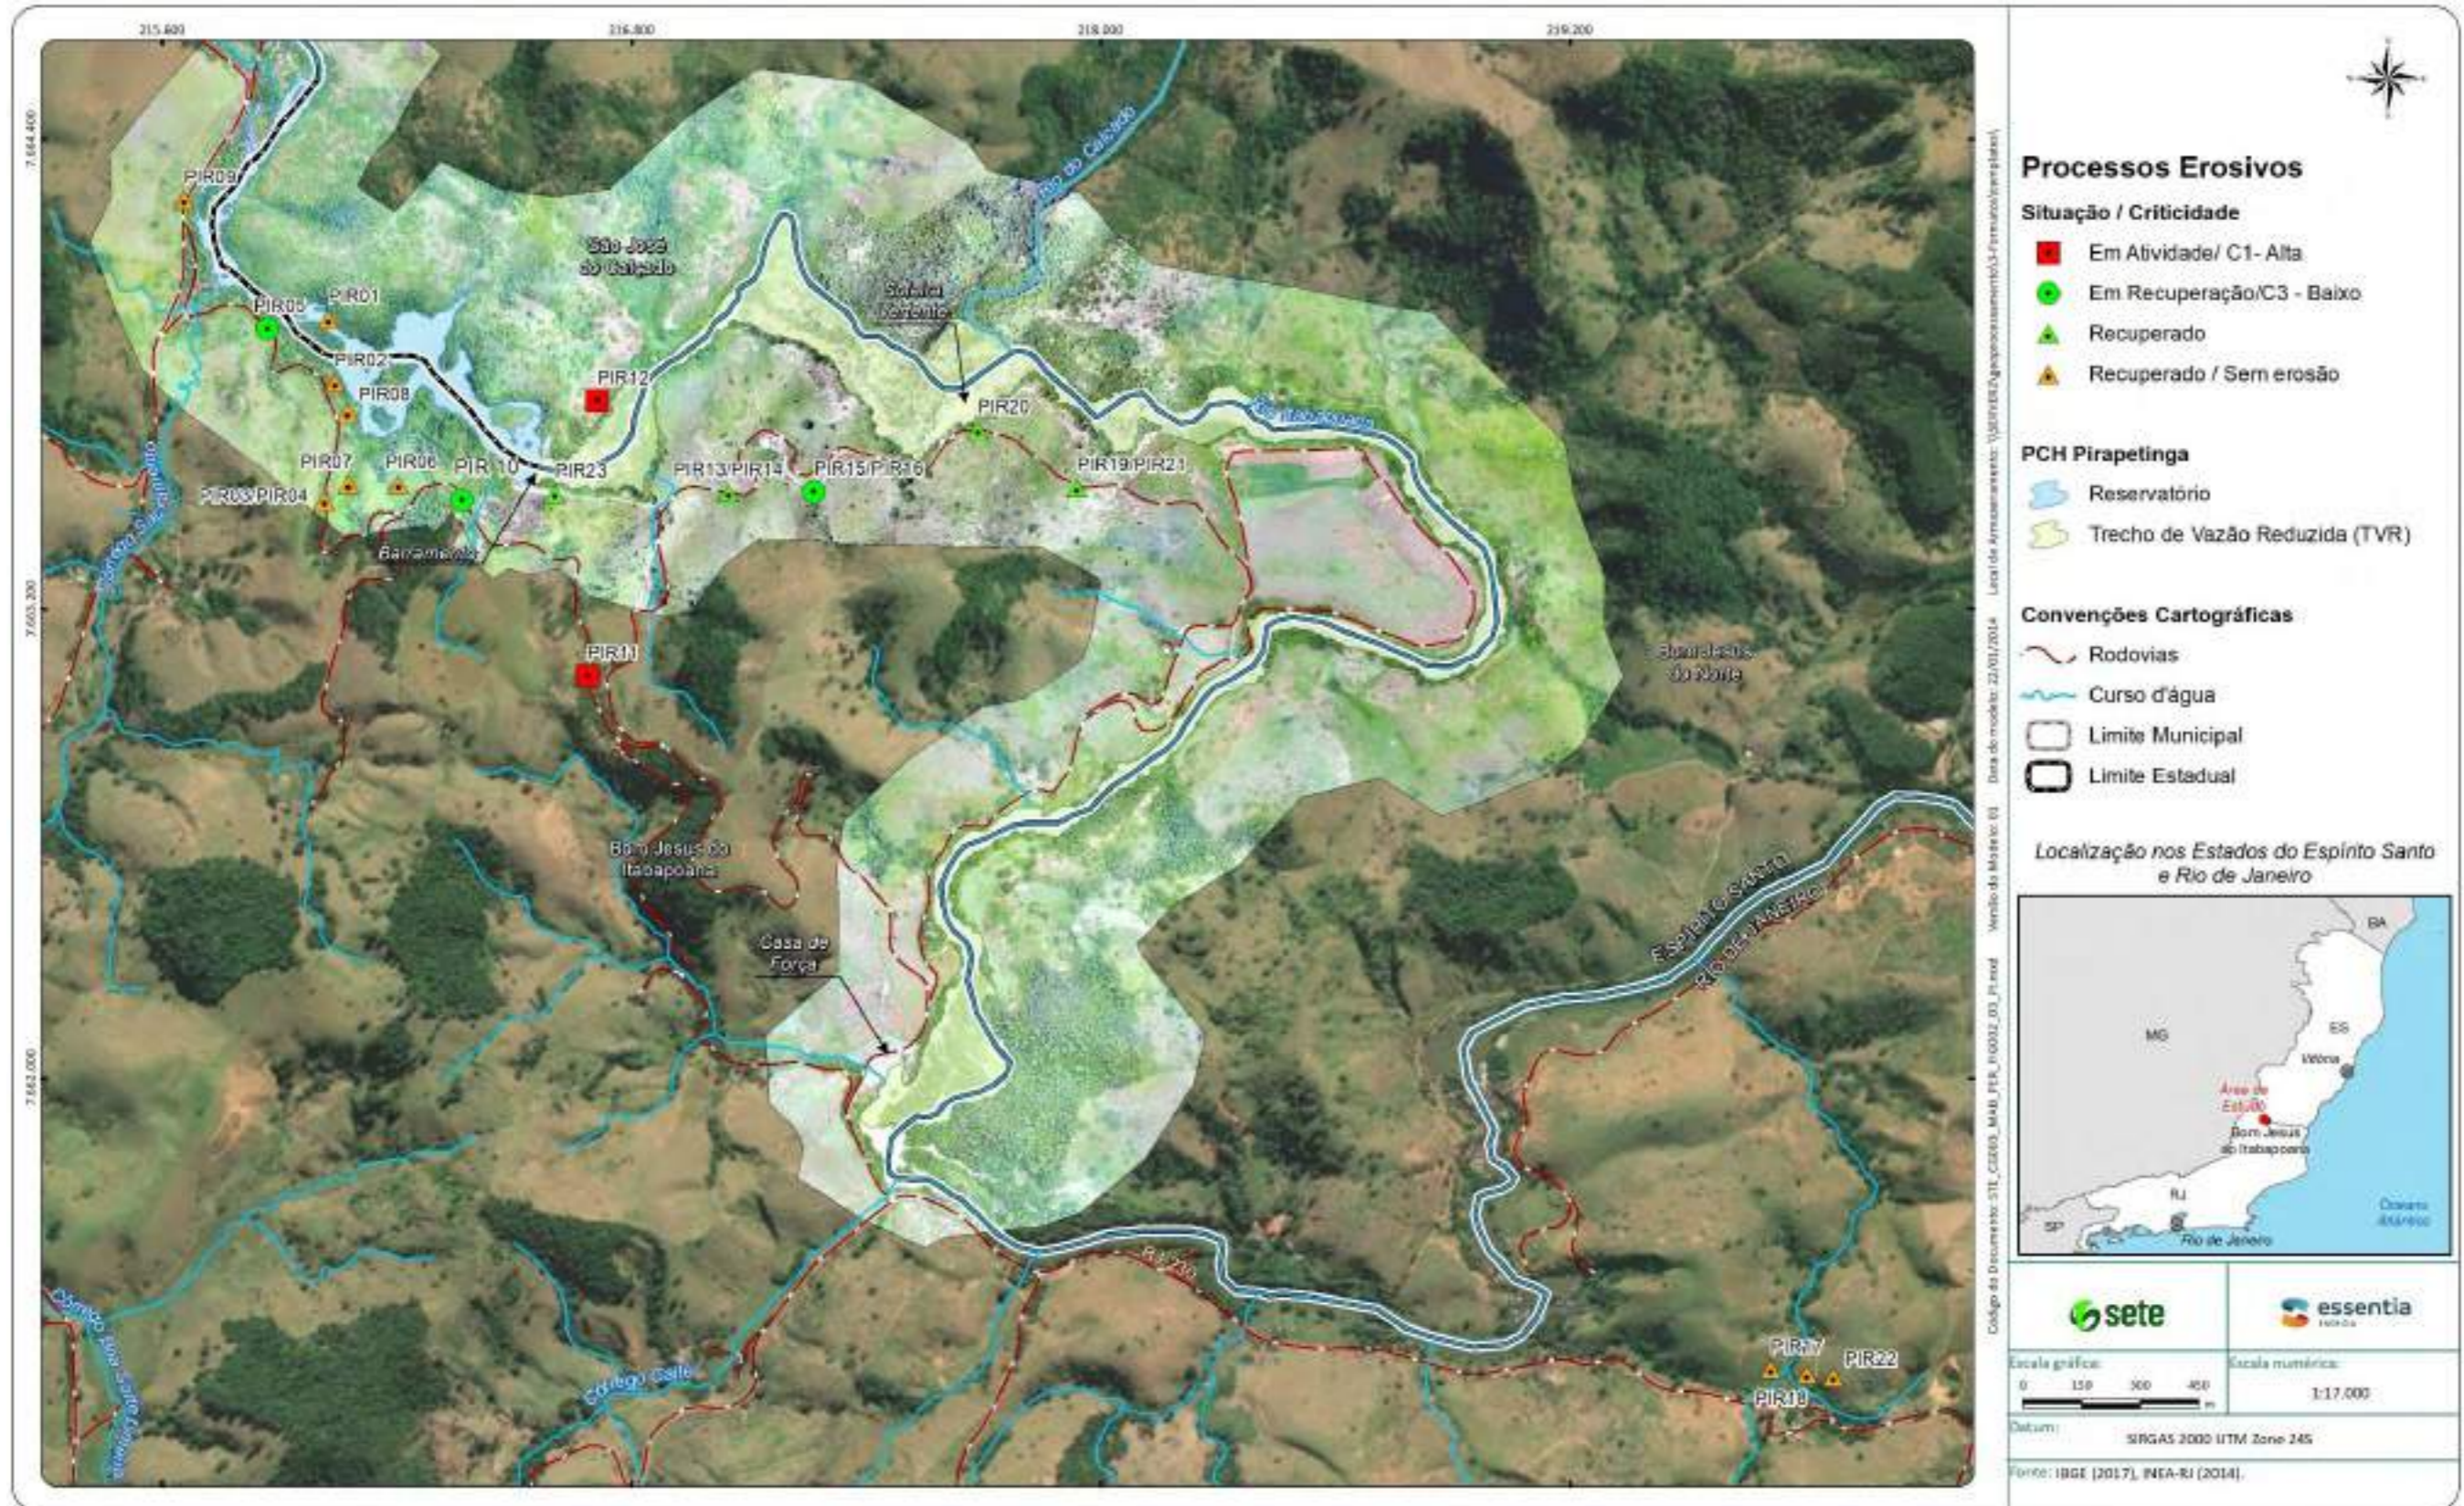
Figura 02 Processos erosivos registrados na PCH Pirapetinga por grau de situação e criticidade.

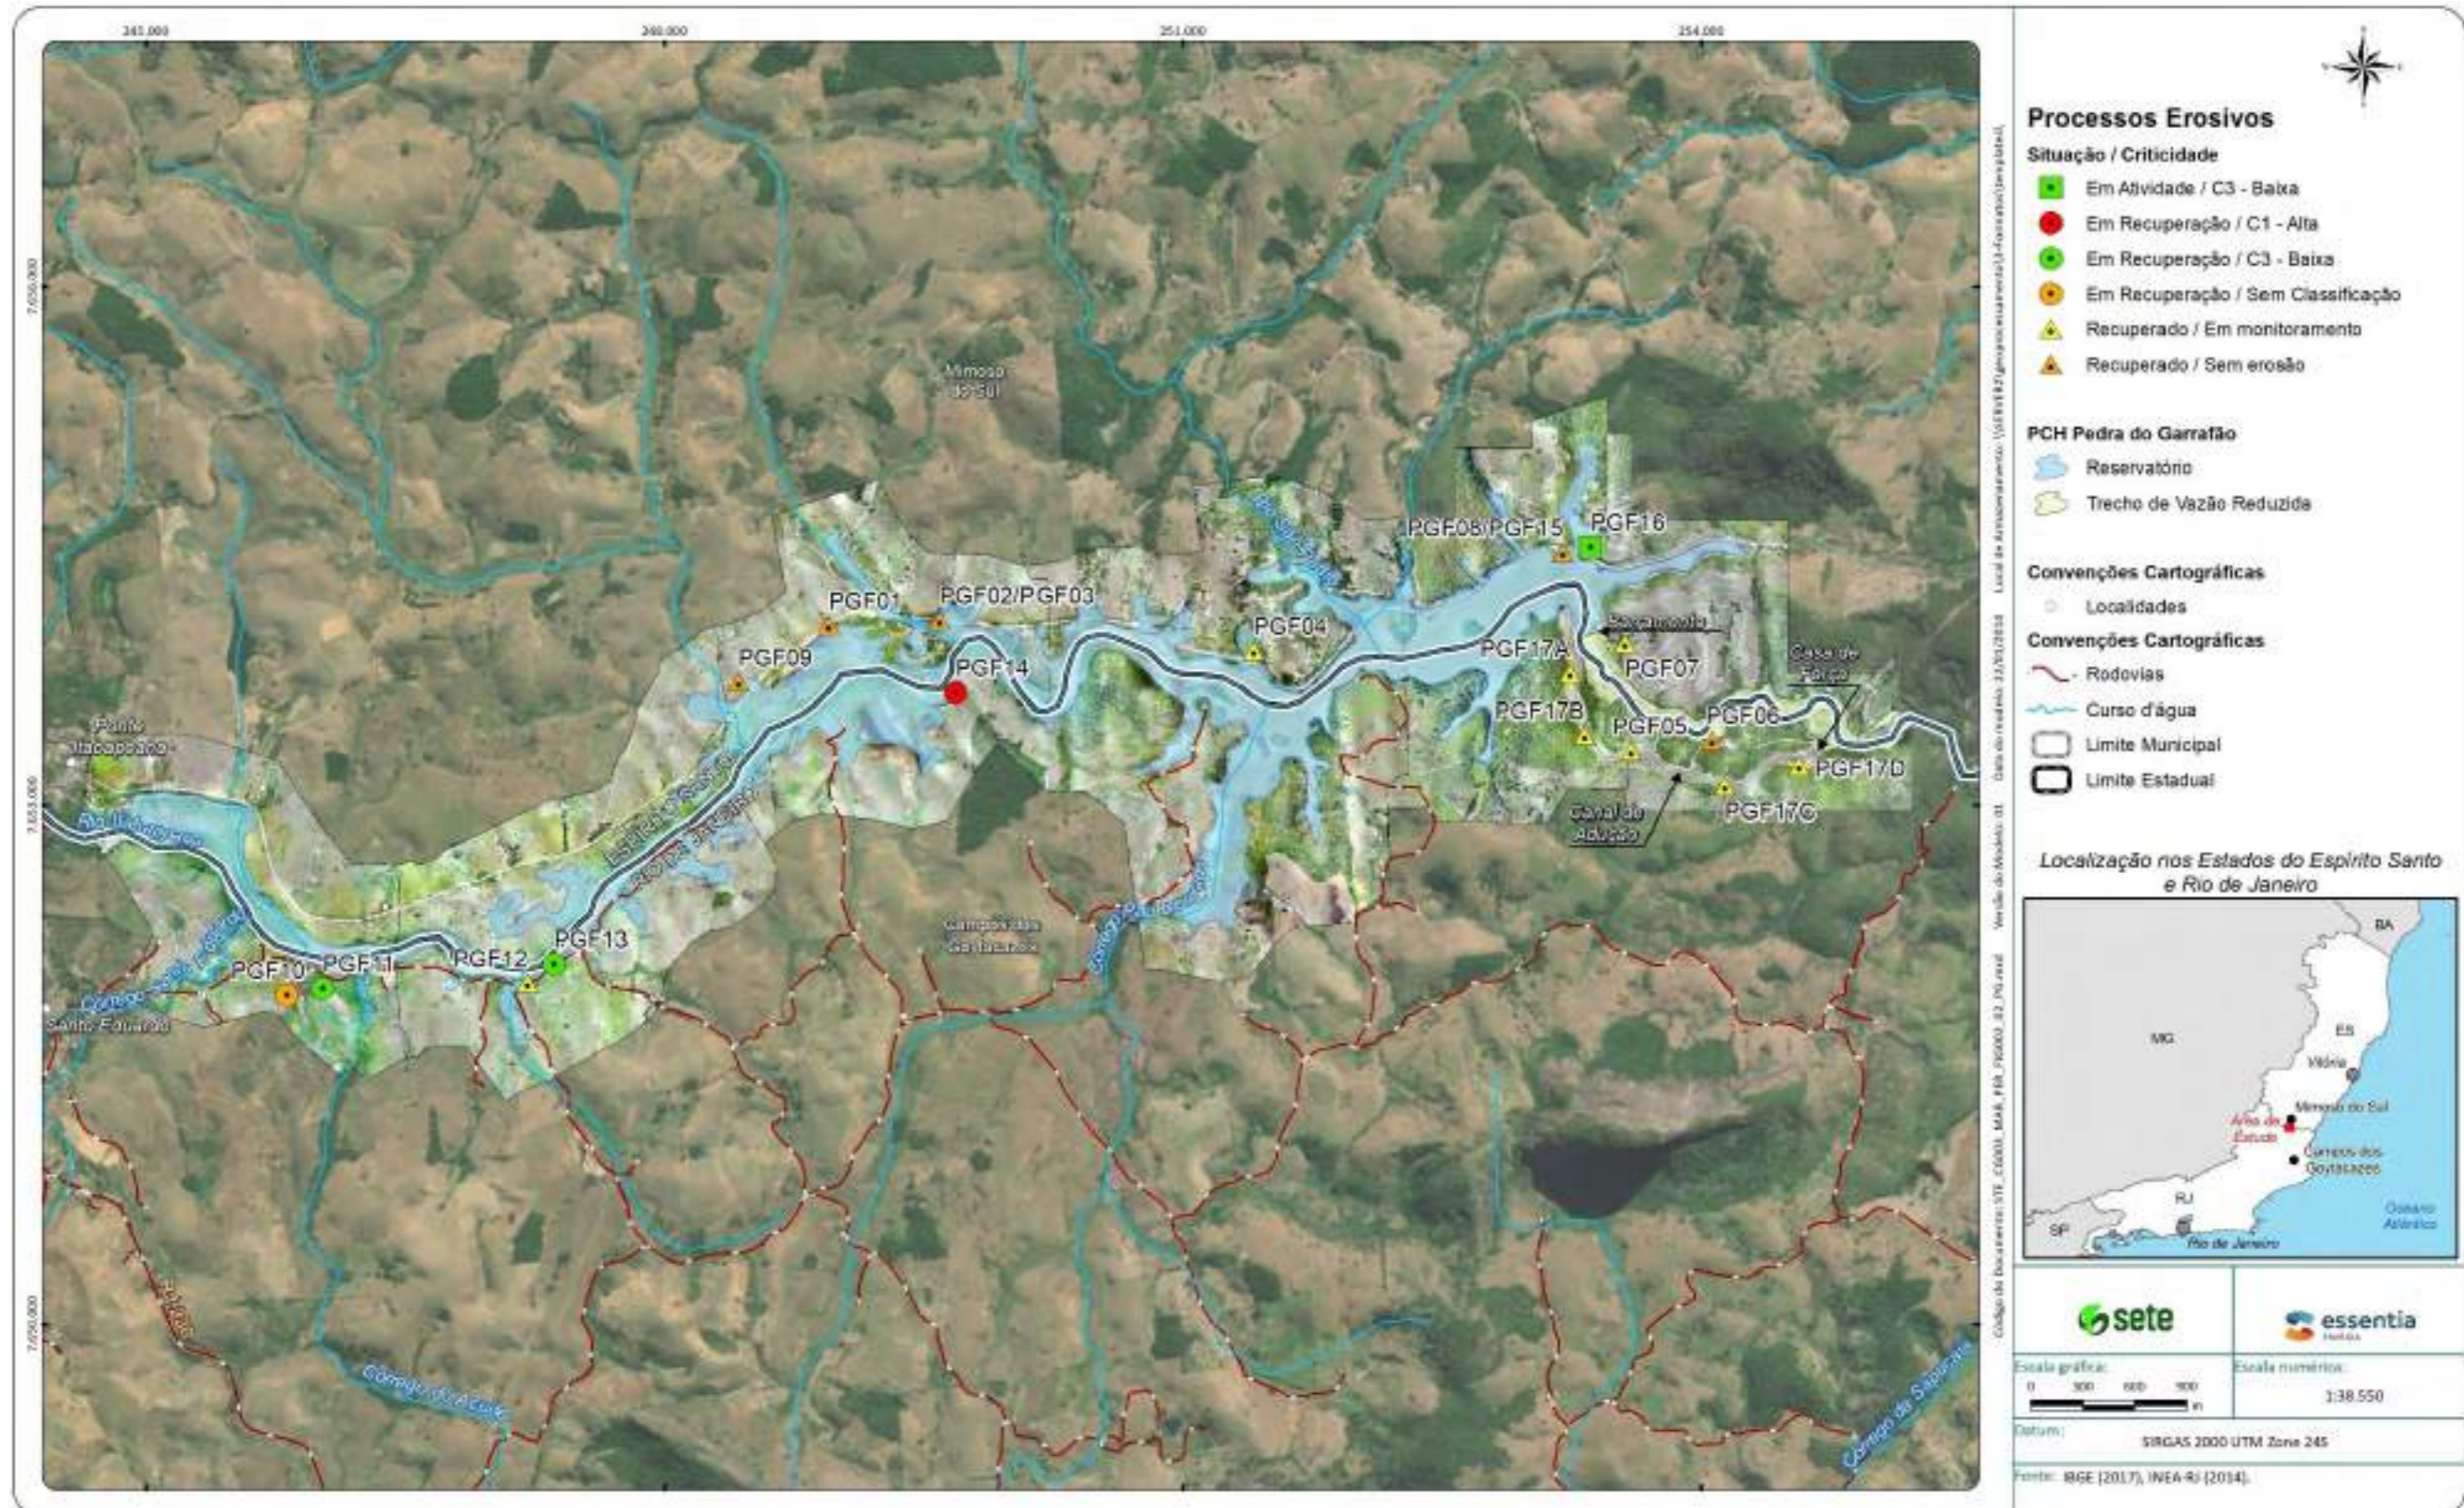
Figura 03 Processos erosivos registrados na PCH Pedra do Garrafão por grau de situação e criticidade.

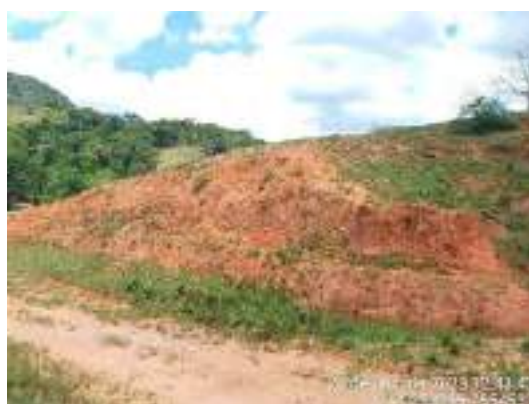
Este local, por estar situado na faixa de 100 metros da APP do reservatório, é recomendada somente a recuperação da vegetação ciliar, conforme previsto no “Programa de Proteção das Margens e Recuperação das Áreas Degradadas - PMRAD”, que se encontra em execução.

Foto 19 Visão geral do ponto PGF16 na PCH Pedra do Garrafão.

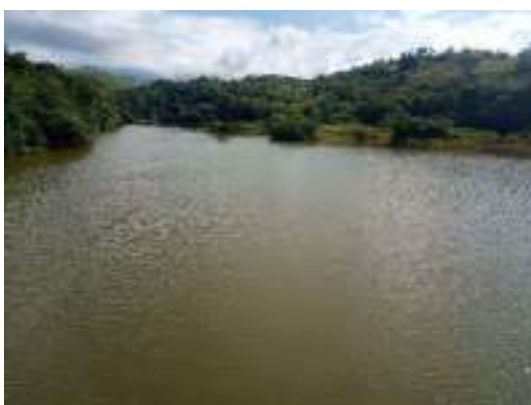
Durante as vistorias no reservatório da PCH Pirapetinga (Fotos 09 a 13) foi verificado que as áreas de APP apresentam placas de sinalização nos setores onde há atuação do Programa de Proteção das Margens e Recuperação das Áreas Degradadas-PPMRAD (Setores 4 e 5), conforme evidenciado na Figura 01. Estas placas identificam o local de atuação do PPMRAD e as proibições na área, e durante o 2º semestre de 2023 não foi constatado avarias (Fotos 12 a 14).

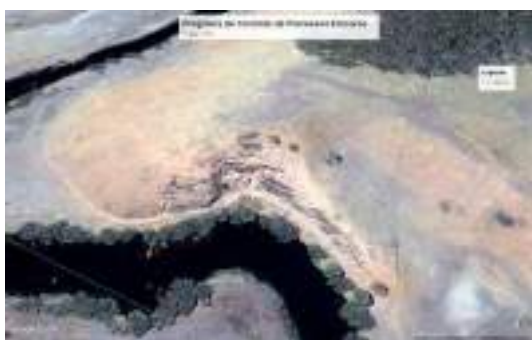
Foto: Sete Soluções e Tecnologia Ambiental.

Um outro ponto a se destacar é a presença de um processo erosivo situado às margens direita do reservatório da PCH Pedra do Garrafão (PGF14), que não possui qualquer influência com as etapas de implantação e/ou operação do empreendimento. Este pode ser considerado o mais crítico, por se tratar de um processo erosivo de maior dimensão, situado em encosta de elevada declividade. Entretanto, a RIO PCH I realizou, no âmbito do Programa de Controle de Processos Erosivos – PCPE e do Programa de Proteção das Margens e Recuperação das Áreas Degradadas - PPMRAD, manutenções nessa área como cercamento e plantio de mudas nativas, e a área está em processo de regeneração, com a presença de vegetação herbácea, arbustiva e arbórea. Ressalta-se que, apesar do elevado grau de criticidade devido as características desse processo erosivo, a vegetação observada nesse ponto está sendo efetiva na contenção do processo erosivo (Fotos 25 a 32).

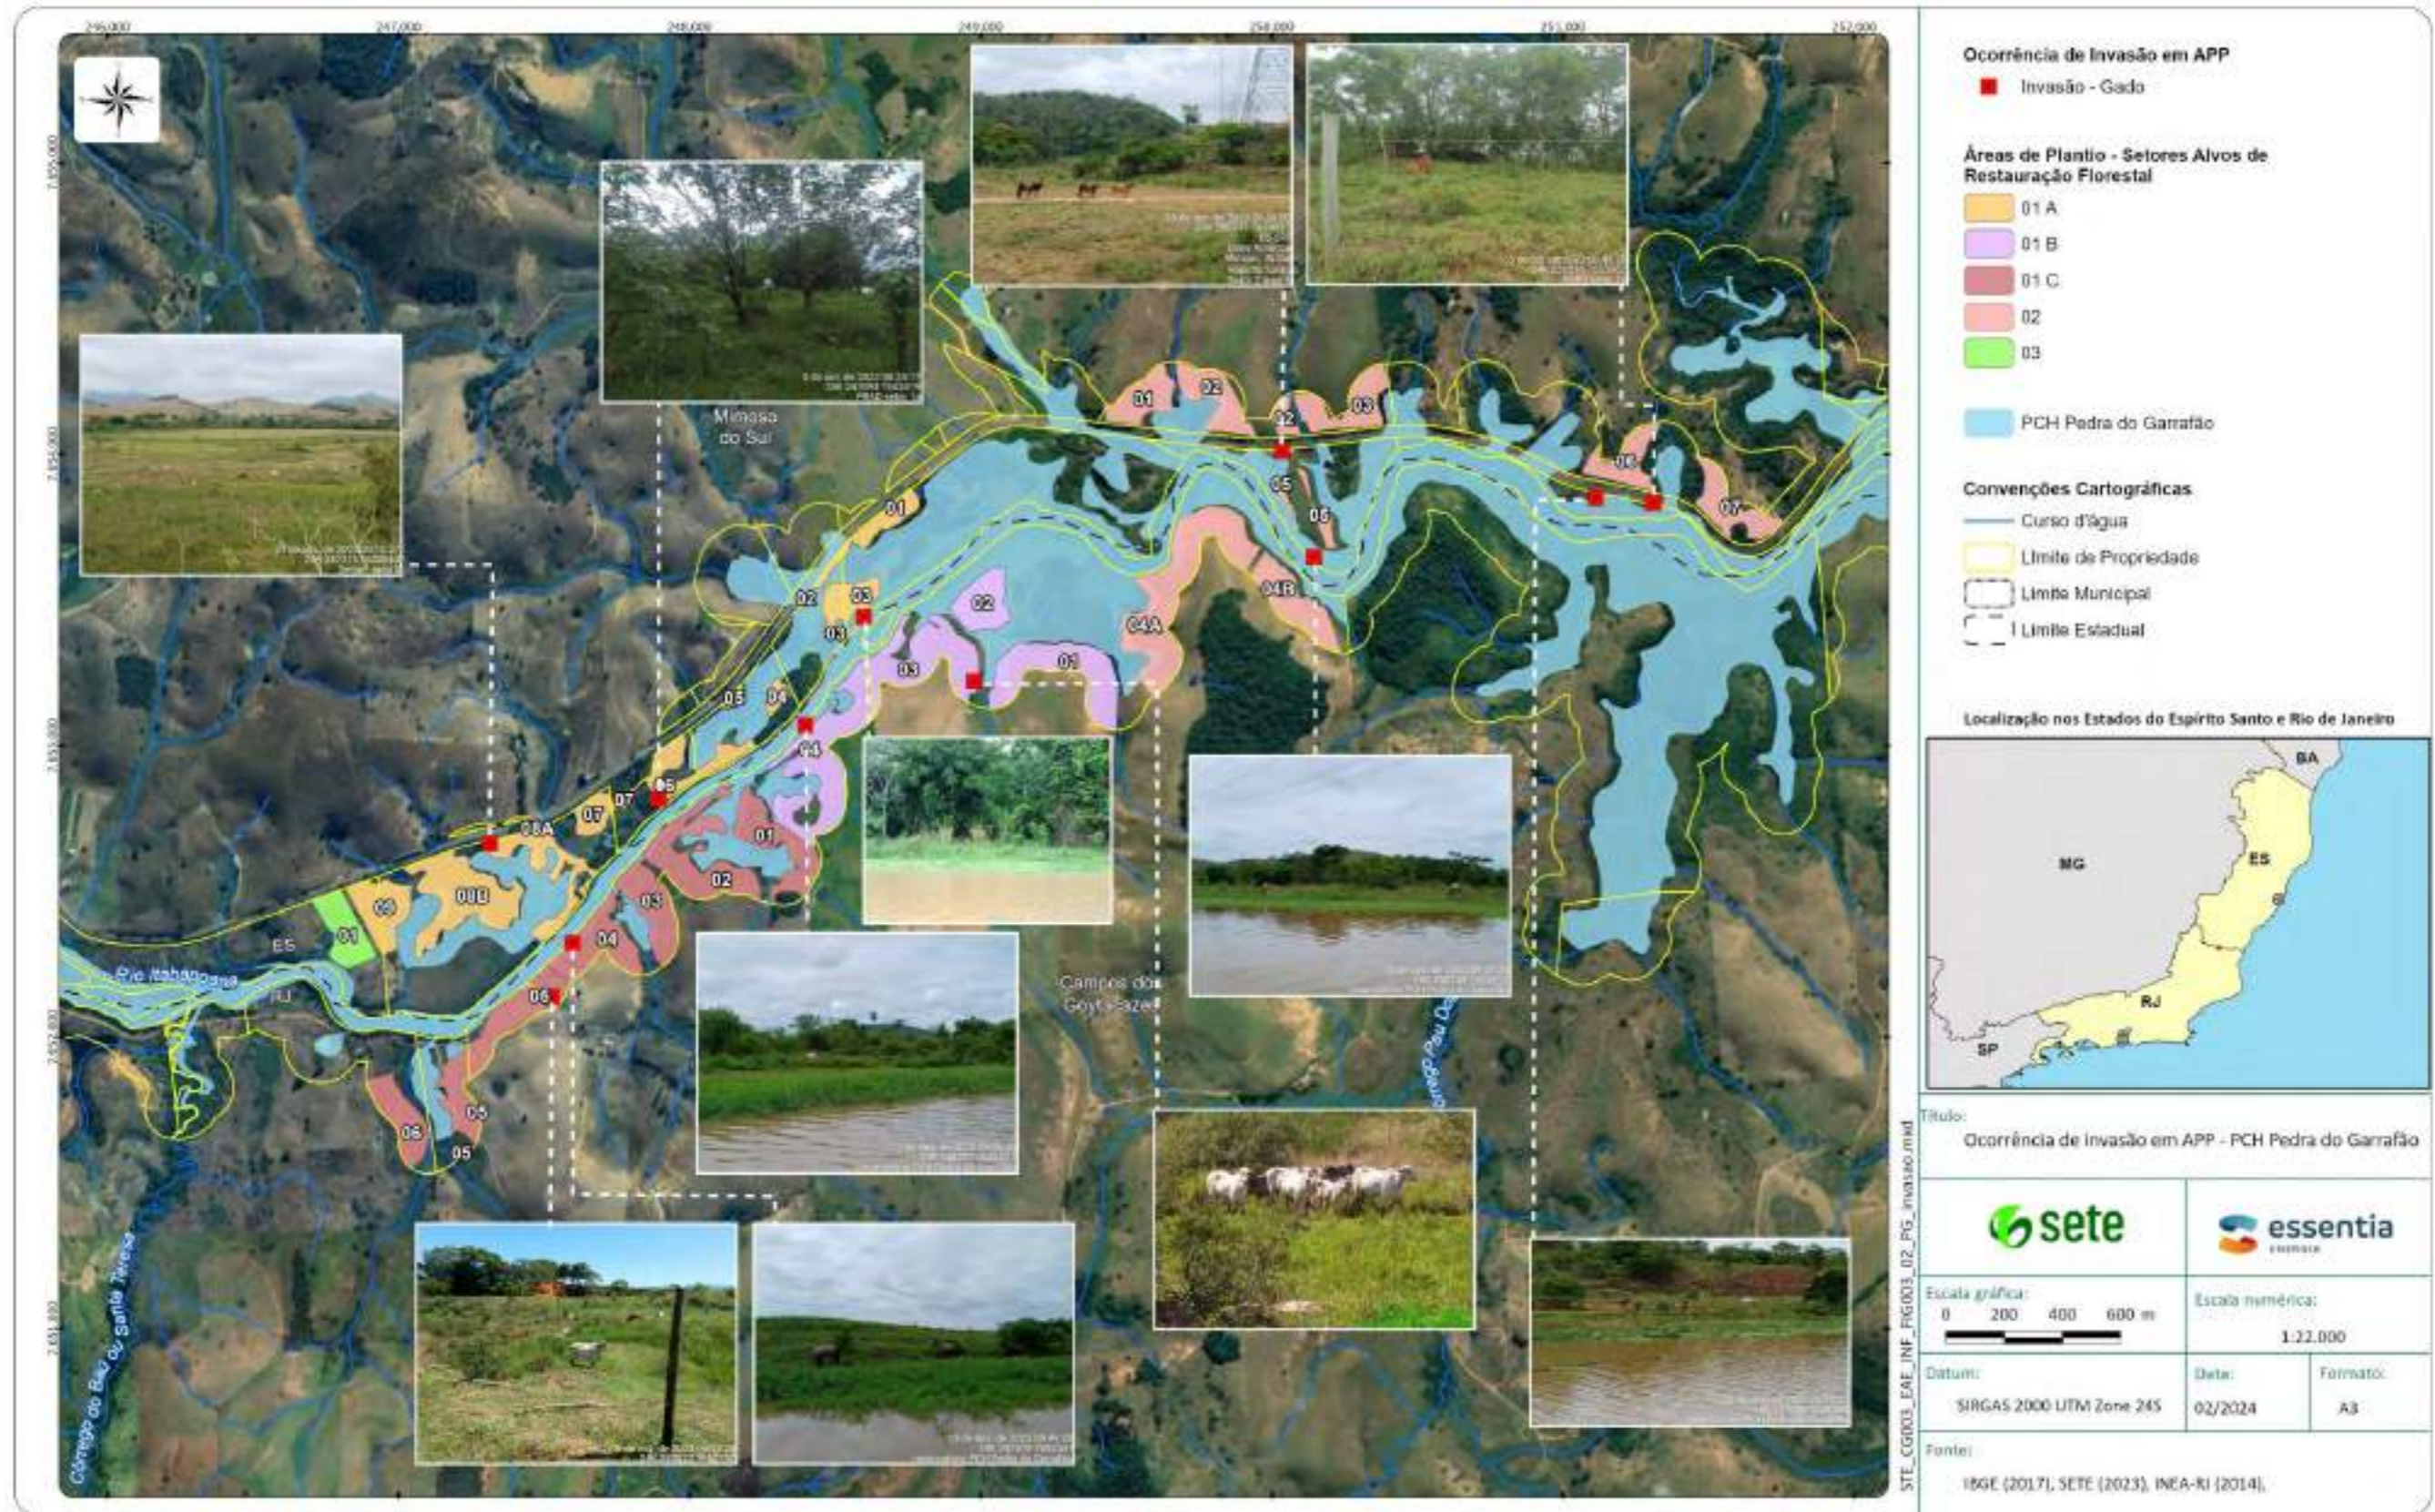
Figura 03 Invasões registradas na PCH Pedra do Garrafão durante o segundo semestre de 2023.
