PCHs PIRAPETINGA E PEDRA DO GARRAÇÃO

Relatório Semestral de Acompanhamento dos Programas Ambientais
2º Semestre de 2023

EMPRESA RESPONSÁVEL PELO EMPREENDIMENTO

EMPRESA RESPONSÁVEL POR ESTE RELATÓRIO

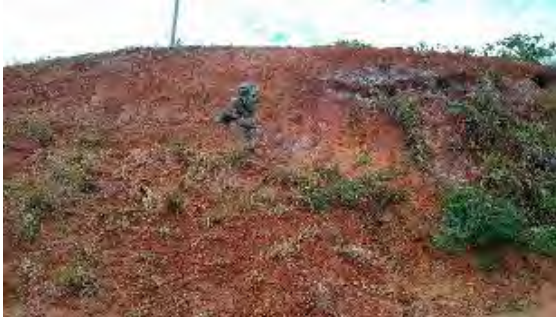
Foto 20 Manutenção do PGF13 (janeiro/2023) na PCH Pedra do Garrafão. Microsemeadura com mix de sementes.

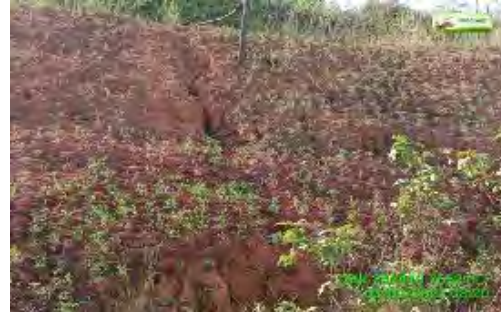
Foto 21 Resultado da manutenção do PGF13 (fevereiro/2023) na PCH Pedra do Garrafão. Microsemeadura com mix de sementes.

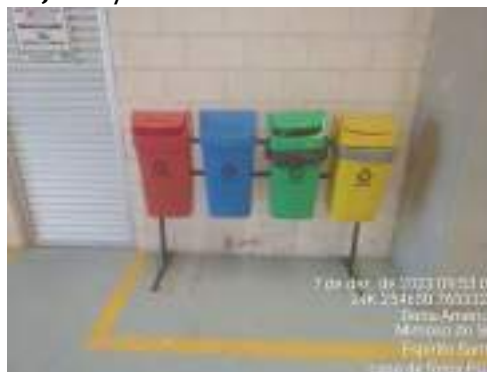
Foto 15 Inspeção coletores na praça de máquinas da PCH Pedra do Garrafão.

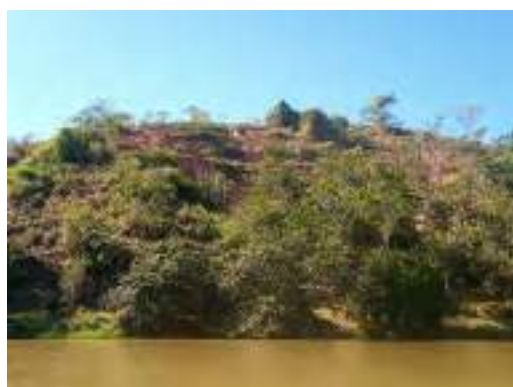
Um outro ponto a se destacar é a presença de um processo erosivo situado às margens direita do reservatório da PCH Pedra do Garrafão (PGF14), que não possui qualquer influência com as etapas de implantação e/ou operação do empreendimento. Este pode ser considerado o mais crítico, por se tratar de um processo erosivo de maior dimensão, situado em encosta de elevada declividade. Entretanto, a RIO PCH I realizou, no âmbito do Programa de Controle de Processos Erosivos – PCPE e do Programa de Proteção das Margens e Recuperação das Áreas Degradadas - PPMRAD, manutenções nessa área como cercamento e plantio de mudas nativas, e a área está em processo de regeneração, com a presença de vegetação herbácea, arbustiva e arbórea. Ressalta-se que, apesar do elevado grau de criticidade devido as características desse processo erosivo, a vegetação observada nesse ponto está sendo efetiva na contenção do processo erosivo (Fotos 25 a 32).

Foto 29 Foto do PGF 14 no primeiro semestre de 2023 durante campanha de monitoramento. Fonte: Rio PCH

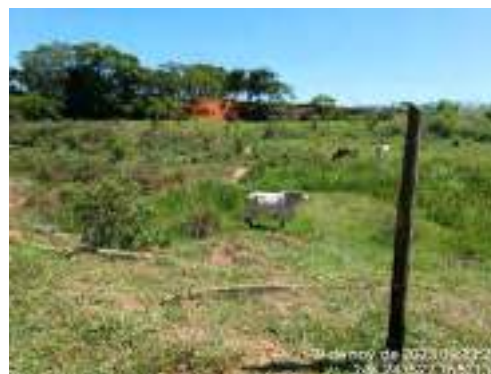
Durante o segundo semestre de 2023 foi constatado invasão de gado nas áreas de APP da PCH Pedra do Garrafão em todos os meses (Quadro 01 e Fotos 33 a 46). Apesar de todo o esforço com a reconstrução e manutenção de cercas, os responsáveis pelos animais rompem as cercas para colocar o gado nas áreas.

Foto 38 Presença de gado na APP (Setor 1C) do reservatório da PCH Pedra do Garrafão, novembro/2023.

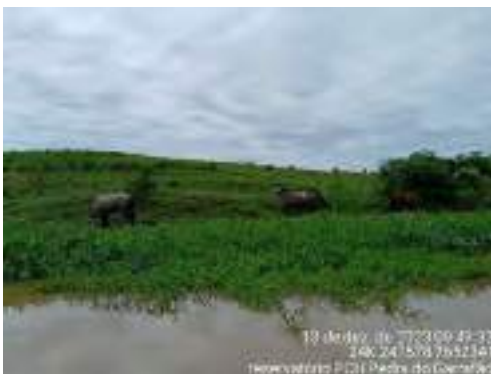
Foto 41 Presença de gado na APP (Setor 2) do reservatório da PCH Pedra do Garrafão, dezembro/2023.

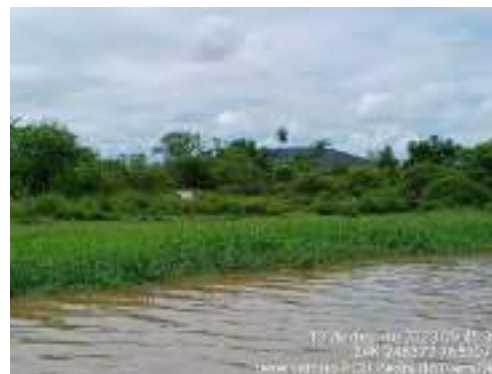
Foto 42 Presença de gado na APP (Setor 1A) do reservatório da PCH Pedra do Garrafão, dezembro/2023.

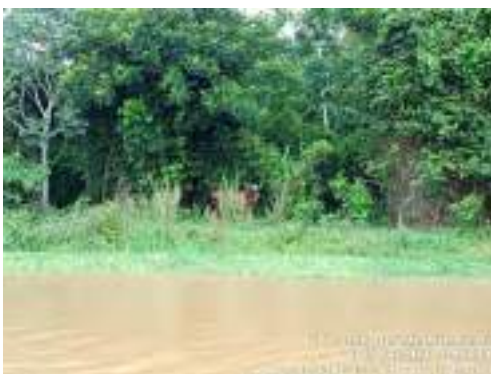
Foto 43 Presença de gado na APP (Setor 2) do reservatório da PCH Pedra do Garrafão, dezembro/2023.

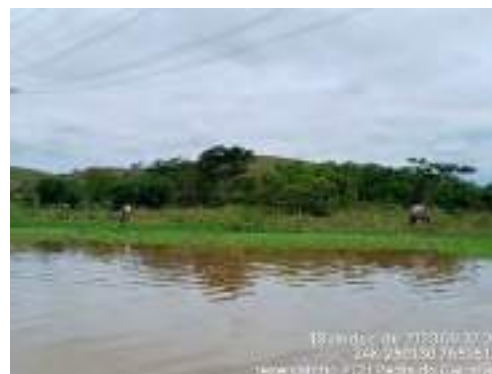
Foto 44 Presença de gado na APP (Setor 1A) do reservatório da PCH Pedra do Garrafão, dezembro/2023.

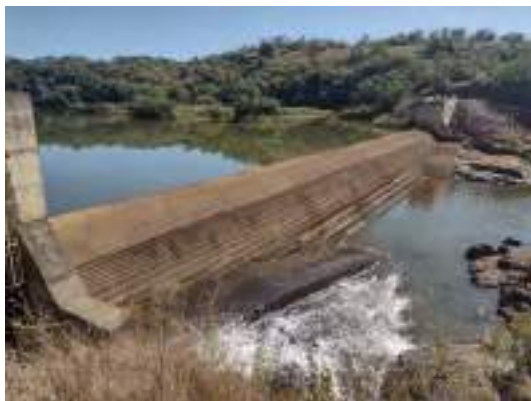
Os meses de julho a outubro apresentaram baixa precipitação, resultando em vertimento em 3,25% dos dias desse período (Quadro 02). Já nos meses de novembro e dezembro, apesar de serem meses tipicamente chuvosos na região, apresentaram baixa precipitação nesse ano de 2023, ocasionando vertimento em aproximadamente 28% dos dias. Ressalta-se que, mesmo com pouca movimentação da cota de vertimento do reservatório, o TVR foi vistoriado semanalmente pela equipe de Meio Ambiente a fim de verificar eventuais situações de risco no TVR, também foram realizadas vistorias sob demanda, de acordo com a cota de inspeção, conforme explicado no item 4.2 Manejo dos TVRs. Os gráficos com as cotas de vertimento da PCH Pirapetinga podem ser visualizados na Figura 05 a Figura 10. Algumas das vistorias realizadas no TVR da PCH Pirapetinga podem ser visualizadas na Fotos 59 a 70.

Foto 59 Barramento da PCH Pirapetinga em julho/2023.

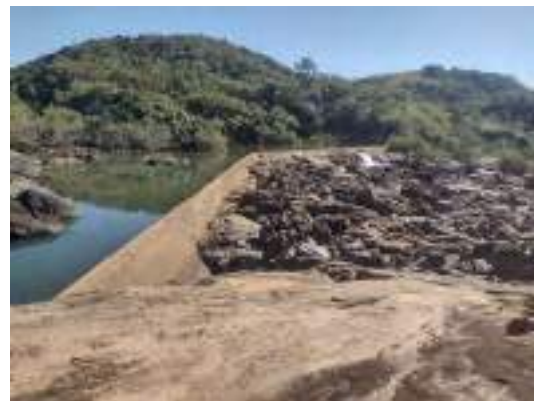
Foto 60 Visão geral da soleira da PCH Pirapetinga em julho/2023.

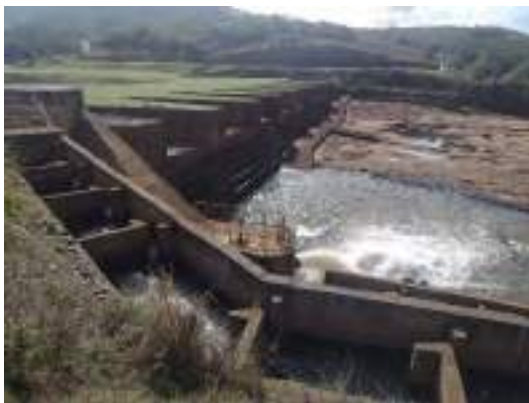
Dentro do período deste relatório, o barramento, a vazão sanitária e os dispositivos de transposição de peixes (STP e soleiras) foram vistoriados mensalmente e verificou-se o fluxo de água esperado para o período (Foto 79 a Foto 96).

Foto 79 Visão geral da barragem, vazão sanitária e escada de peixe na PCH Pedra do Garrafão em julho/2023.

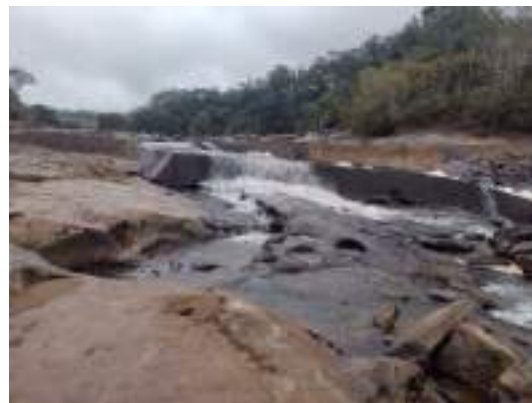
Foto 80 Visão geral da soleira 01 vertente na PCH Pedra do Garrafão em julho/2023.
