PCHs PIRAPETINGA E PEDRA DO GARRAÇÃO

Relatório Semestral de Acompanhamento dos Programas Ambientais
2º Semestre de 2023

EMPRESA RESPONSÁVEL PELO EMPREENDIMENTO

EMPRESA RESPONSÁVEL POR ESTE RELATÓRIO

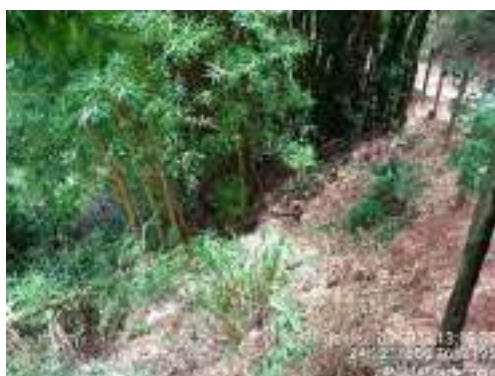
Os processos erosivos observados nos pontos PIR05 e PIR10 (Fotos 03 a 05) estão relacionados à drenagem inadequada da rodovia municipal (estrada Quincas Reis), ou seja, não está relacionado à implantação/operação da PCH Pirapetinga. Ressalta-se que, a manutenção da estrada Quincas Reis é de responsabilidade da Prefeitura Municipal do município de Bom Jesus de Itabapoana/RJ. Nestes pontos foram executadas ações de controle do processo erosivo através do preenchimento dos sulcos e valas com terra, realizado em fevereiro de 2023. Destaca-se que, desde a manutenção, foram realizados monitoramentos semestrais para acompanhamento dos resultados (Fotos 06 a 08) e, percebe-se a estabilização do processo erosivo PIR10.

Foto 03 Visão geral do Ponto PIR05 na margem da estrada municipal Quincas Reis na PCH Pirapetinga.

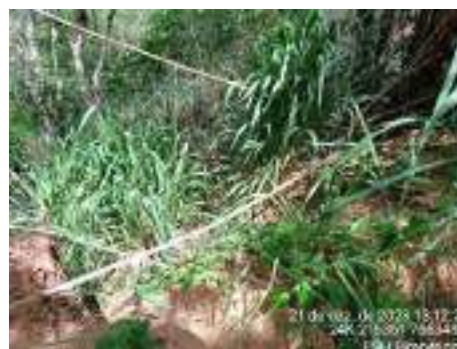
Foto 04 Visão geral do Ponto PIR10 na margem da estrada municipal Quincas Reis na PCH Pirapetinga.

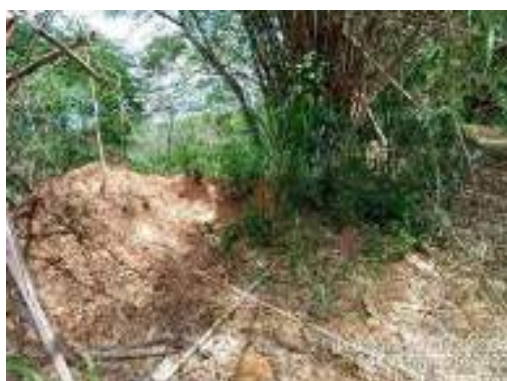
Foto 05 Visão geral do Ponto PIR10 na margem da estrada municipal Quincas Reis na PCH Pirapetinga.

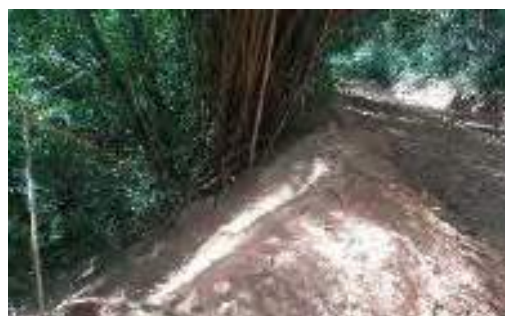
Foto 06 Resultado da manutenção do PIR10 (fevereiro/2023) na PCH Pirapetinga

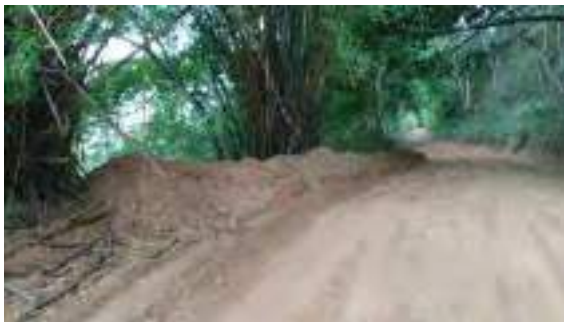
Foto 07 Resultado da manutenção do PIR10 (junho/2023) na PCH Pirapetinga

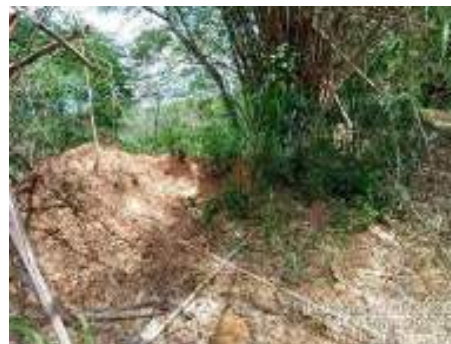
Foto 08 Resultado da manutenção do PIR10 (dezembro/2023) na PCH Pirapetinga

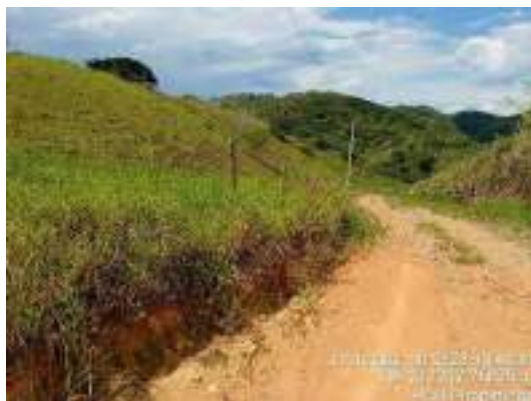
O processo erosivo observado nos pontos PIR15/PIR16 (Foto 09) está associado à drenagem inadequada da estrada de acesso ao barramento da PCH, na margem direita do rio Itabapoana, a qual também possui manutenção sob responsabilidade da Prefeitura Municipal de Bom Jesus do Itabapoana. No entanto, o empreendedor já realizou manutenções pontuais nos trechos mais críticos destes pontos, com a limpeza periódica das canaletas de água na parte superior da estrada. Até o presente momento, o PIR15/PIR16 encontra-se estabilizado, não apresentando aumento do processo erosivo.

Foto 09 Visão geral do Ponto PIR15/PIR16 na margem da estrada de acesso ao barramento da PCH Pirapetinga.

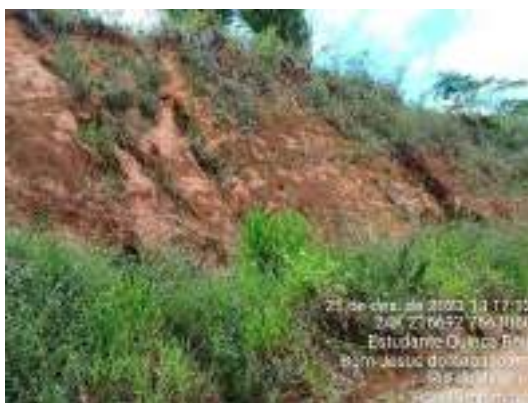
O PIR 11, também está relacionado à drenagem inadequada da rodovia municipal (estrada Quincas Reis) (Foto 10), ou seja, não está relacionado à implantação/operação da PCH Pirapetinga. Ressalta-se que, a manutenção da estrada Quincas Reis é de responsabilidade da Prefeitura Municipal do município de Bom Jesus de Itabapoana/RJ.

Foto 10 Visão geral do Ponto PIR 11 na margem da Estrada Municipal Quincas Reis na PCH Pirapetinga.

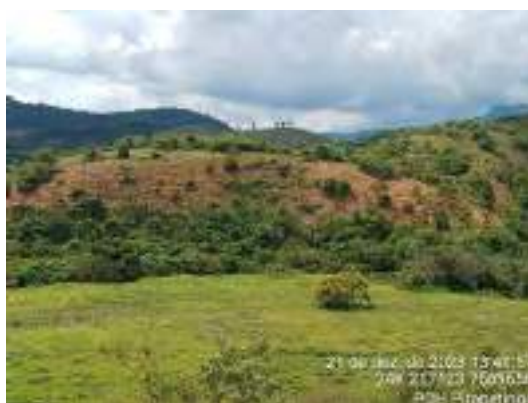
Já o ponto PIR012, situa-se na margem esquerda, a jusante do barramento, em área de terceiro. Este processo erosivo está associado ao pisoteio pelo gado em área de pastagem de elevada declividade (Foto 11) e, portanto, não possui qualquer relação com a implantação/operação da PCH Pirapetinga.

Foto 11 Visão Geral do ponto PIR12 na PCH Pirapetinga em junho de 2023

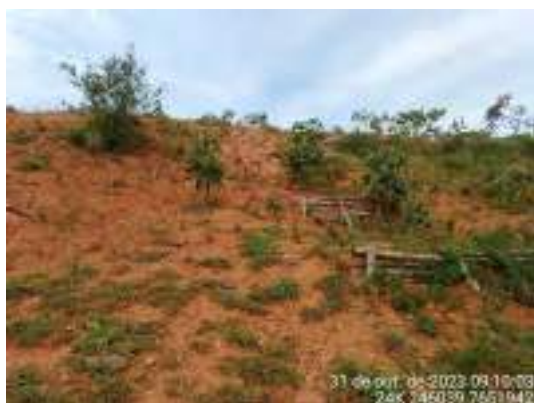
Durante as campanhas de monitoramento no ponto PGF11 (Fotos 09 e 10), foi registrado esterco e pisoteio. Cabe destacar que, essa invasão ocorre sem a autorização do empreendedor e é realizada por proprietários do entorno do empreendimento. Salienta-se que, a presença de animais domésticos pode contribuir para o aumento da compactação do solo e conseqüentemente do escoamento superficial da água das chuvas, prejudicando a recuperação do processo erosivo. Nesse mesmo ponto, a Rio PCH I implementou, em 2020, canaletas de drenagem para as águas pluviais, de forma a reduzir a perda de sedimentos na encosta. E, no final de 2022, foram realizadas ações corretivas neste ponto, com a instalação estruturas de contenção (paliçadas) no interior dos sulcos erosivos existentes e realizada a reconformação do terreno, além de ações de revegetação com gramíneas e espécies nativas realizadas a partir de janeiro/2023, conforme registros apresentados no tópico 5 deste relatório, reduzindo o seu grau de criticidade e de risco.

Foto 12 Visão geral do ponto PGF11 na PCH Pedra do Garrafão.

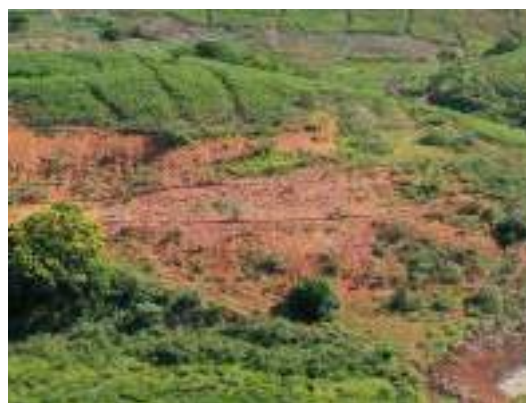
Foto 13 Visão aérea do ponto PGF11 na PCH Pedra do Garrafão.

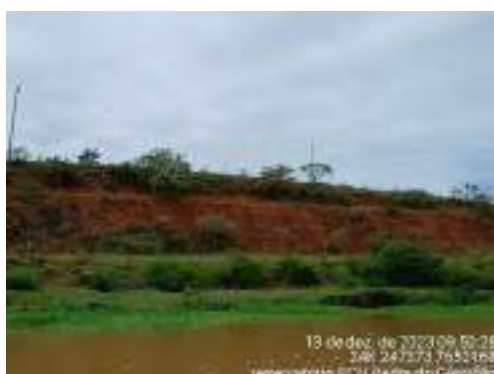
O ponto PGF13 (Fotos 11 e 12) abrange um talude de aproximadamente 200 metros de extensão e que atualmente encontra-se desprovido de vegetação. Destaca-se que, no segundo semestre de 2022 e primeiro semestre de 2023 foram realizadas ações corretivas neste ponto, reduzindo o seu grau de criticidade e de risco, entretanto, novas ações de revegetação são necessárias para a plena recuperação deste processo erosivo.

Foto 14 Visão geral do ponto PGF13 na PCH Pedra do Garrafão.

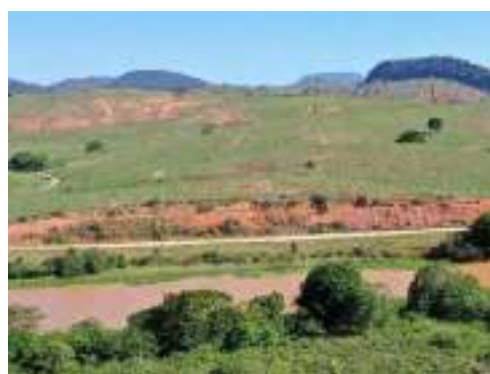
Foto 15 Visão aérea do ponto PGF13 na PCH Pedra do Garrafão.

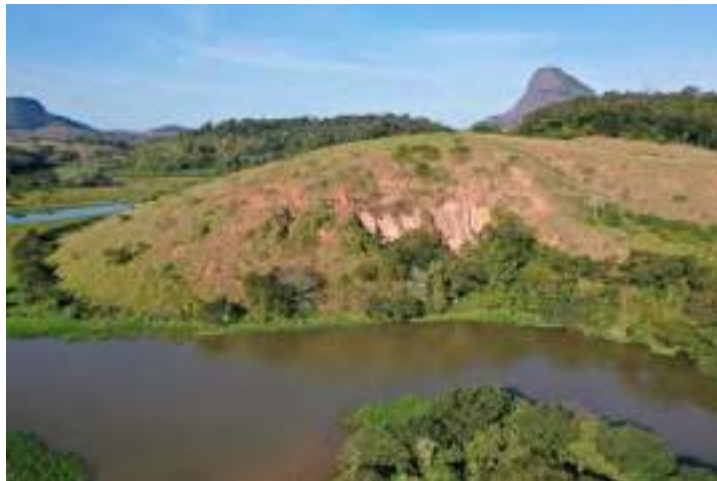
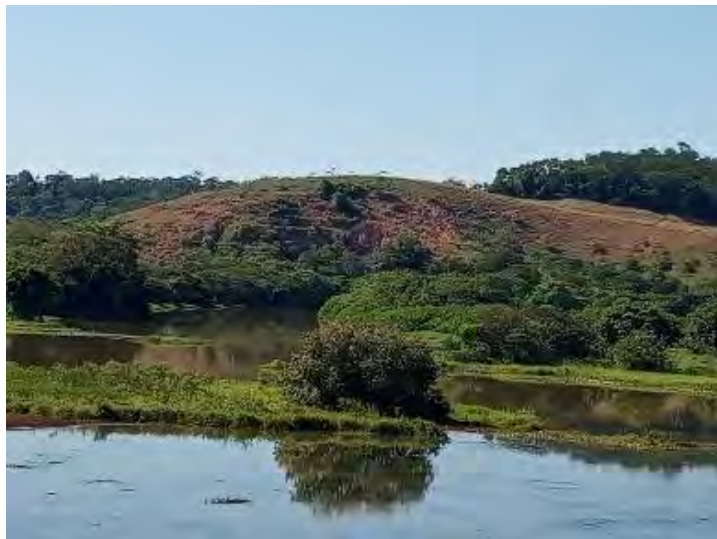
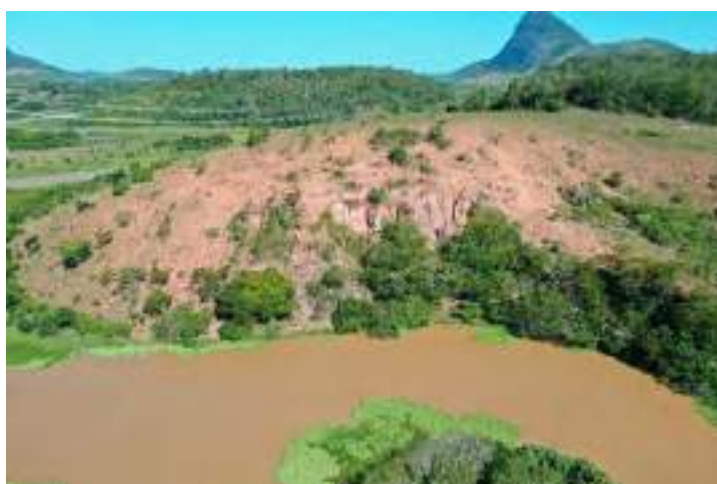
Em 2016 foi realizado o replantio de mudas nativas e por fim tem se conseguido livrar a área de invasões. Portanto, a área está processo de regeneração, com a presença de vegetação herbácea, arbustiva e arbórea. Ressalta-se que, apesar do elevado grau de criticidade devido as características desse processo erosivo, a vegetação observada nesse ponto está sendo efetiva na contenção do processo erosivo. As Figuras 04 a 09 e Fotos 16 a 18 apresentam o histórico de evolução do PGF14, do ano de 2001 até 2023.

Foto 16 Imagem aérea do PGF14 no ano de 2021.

Foto 17 Imagem aérea do PGF14 no ano de 2022.

Foto 18 Imagem aérea do PGF14 no ano de 2023.

Este local, por estar situado na faixa de 100 metros da APP do reservatório, é recomendada somente a recuperação da vegetação ciliar, conforme previsto no “Programa de Proteção das Margens e Recuperação das Áreas Degradadas - PMRAD”, que se encontra em execução.

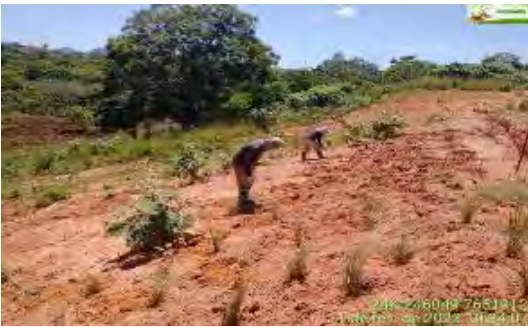
Foto 22 Manutenção do PGF11 (fevereiro/2023) na PCH Pedra do Garrafão. Plantio de mudas de gramíneas

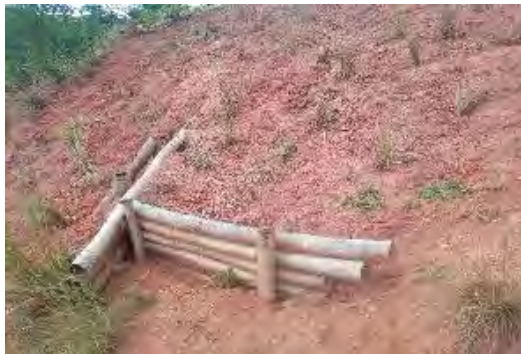
Foto 23 Resultado da manutenção do PGF11 (abril/2023) na PCH Pedra do Garrafão. Plantio de mudas de gramíneas

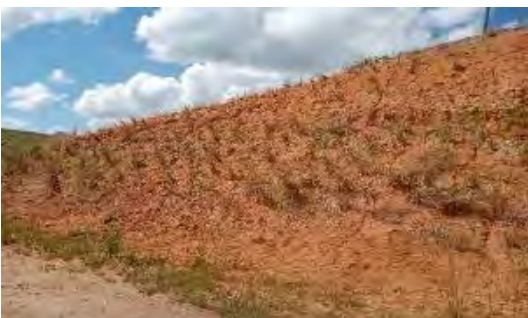
Foto 24 Resultado da manutenção do PGF13 (abril/2023) na PCH Pedra do Garrafão. Microsemeadura com sementes de leguminosas.

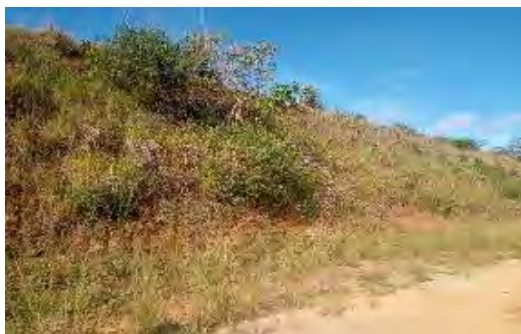
Foto 25 Resultado da manutenção do PGF13 (junho/2023) na PCH Pedra do Garrafão. Microsemeadura com sementes de leguminosas.

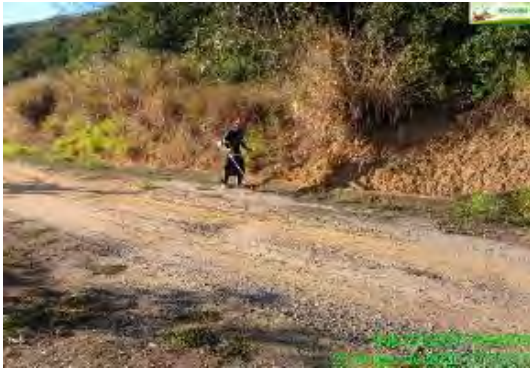
Foto 26 Manutenção na estrada de acesso à PCH Pedra do Garrafão (junho/2023)

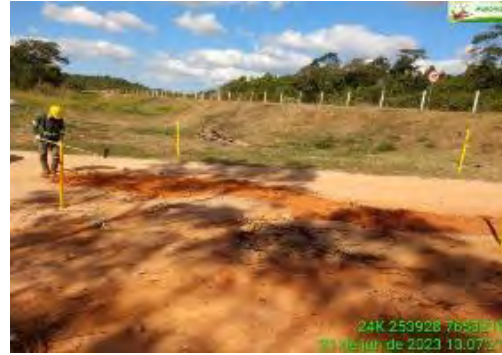
Foto 27 Manutenção na estrada de acesso à casa de força da PCH Pedra do Garrafão (junho/2023)

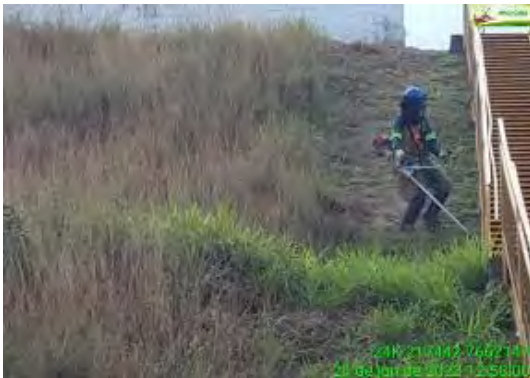
Foto 28 Manutenção no talude da chaminé da PCH Pirapetinga (junho/2023)

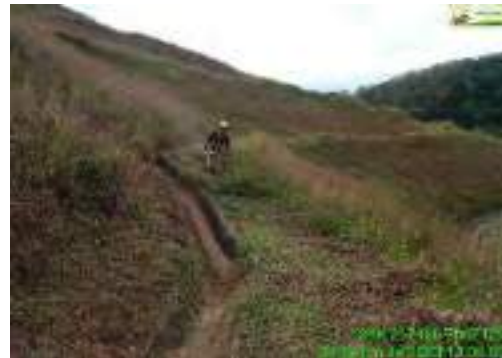
Foto 29 Manutenção no talude da chaminé da PCH Pirapetinga (junho/2023).

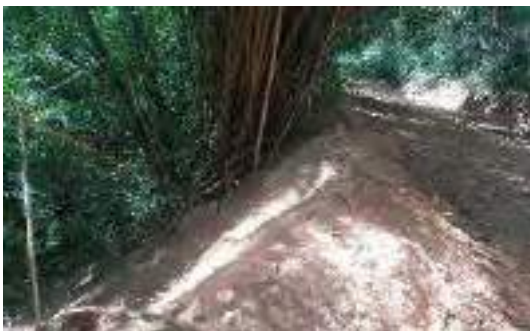
Foto 30 Resultado da manutenção do PIR10 (fevereiro/2023) na PCH Pirapetinga. Reconformação do foco com terra, e melhoria no sistema de drenagem.

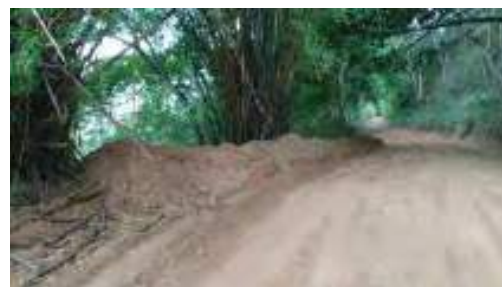
Foto 31 Resultado da manutenção do PIR10 (junho/2023) na PCH Pirapetinga

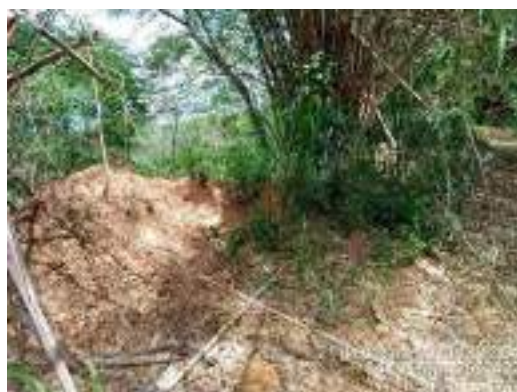
Foto 32 Resultado da manutenção do PIR10 (dezembro/2023) na PCH Pirapetinga

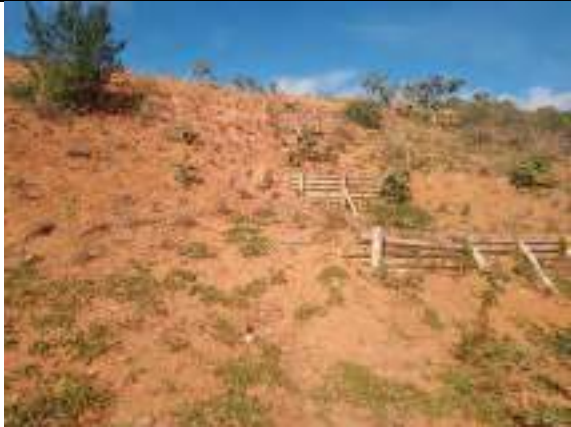
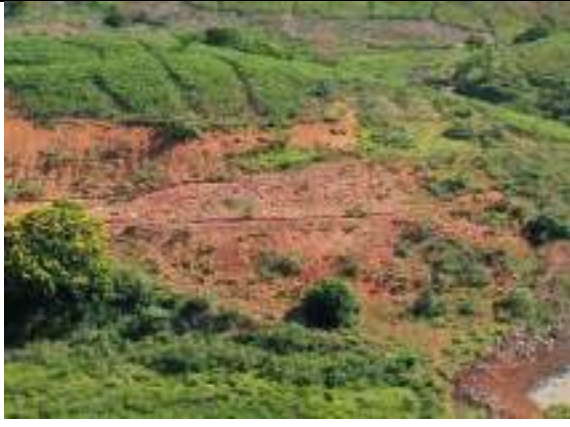
Foto 27 Ponto PGF11 - 27ª Campanha (junho/2023)	Foto 28 Ponto PGF11 - 28ª Campanha (dezembro/2023)

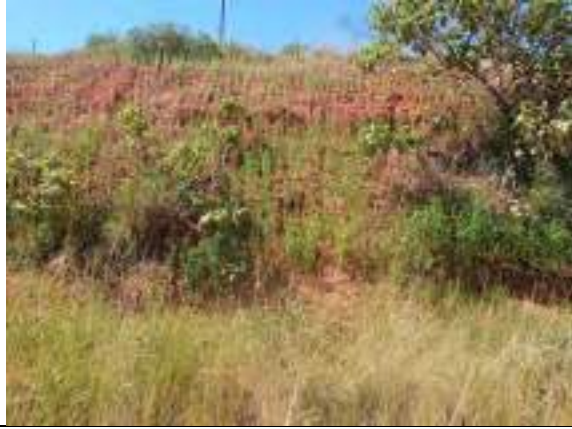
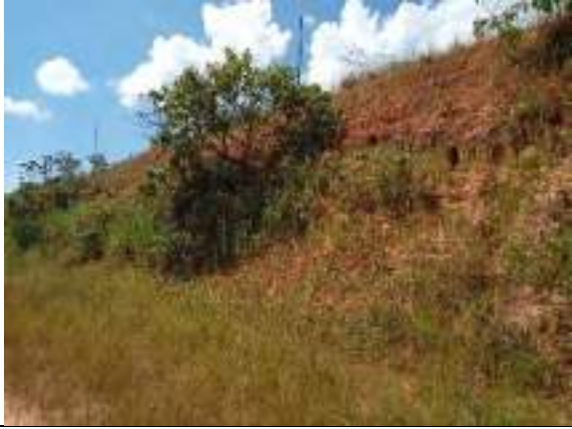
PONTO PGF13

Ponto PGF13 - 25ª Campanha (fevereiro/2023)	Ponto PGF13 - 26ª Campanha (abril/2023)

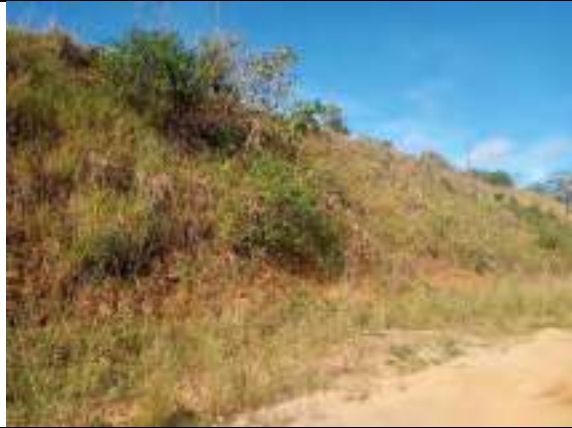
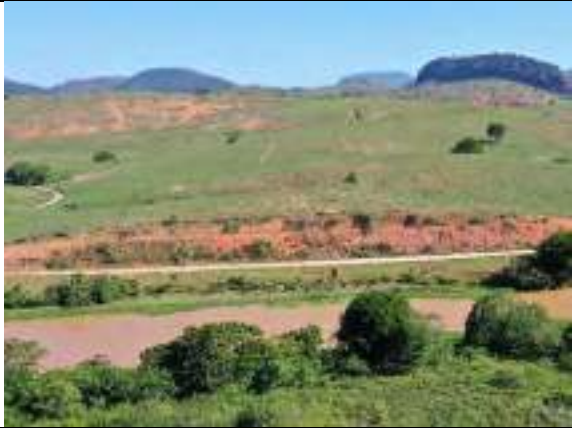
Ponto PGF13 - 27ª Campanha (junho/2023)	Ponto PGF13 - 28ª Campanha (dezembro/2023)

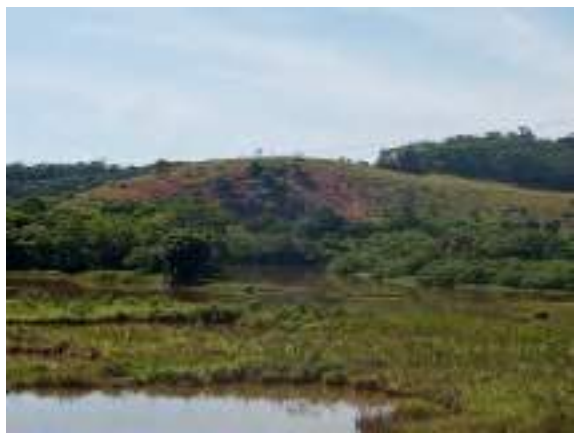
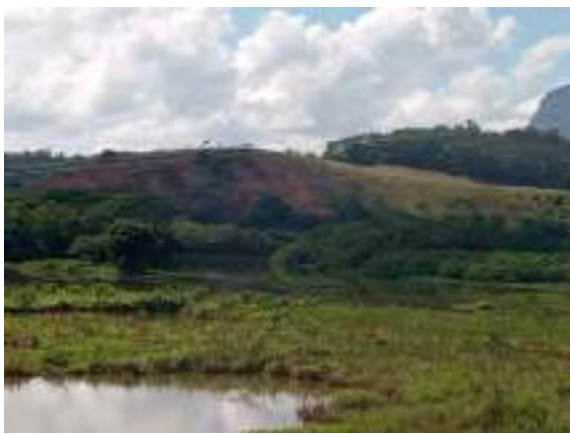
PONTO PGF14

Foto 29 Ponto PGF14 - 25ª Campanha (fevereiro/2023)	Foto 30 Ponto PGF14 - 26ª Campanha (abril/2023)

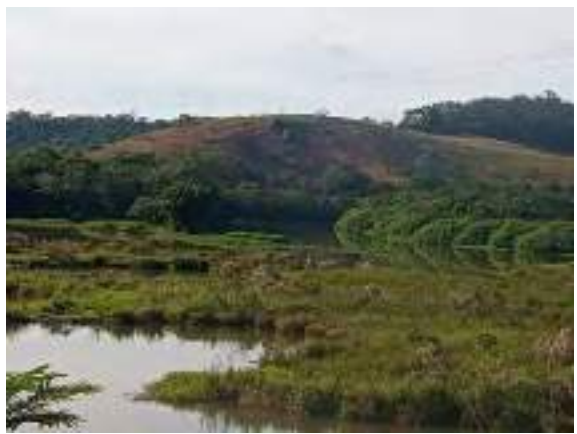
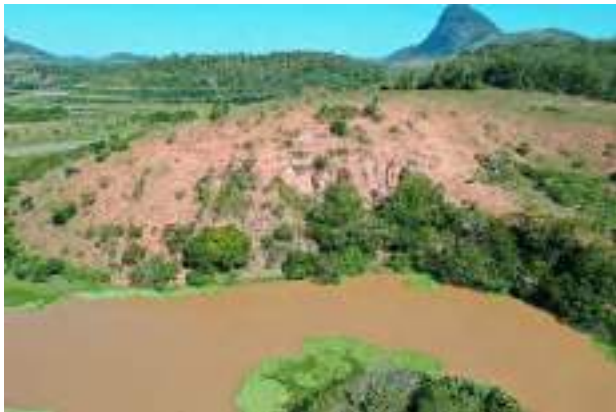
Foto 31 Ponto PGF14 - 27ª Campanha (junho/2023)	Foto 32 Ponto PGF14 - 28ª Campanha (dezembro/2023)

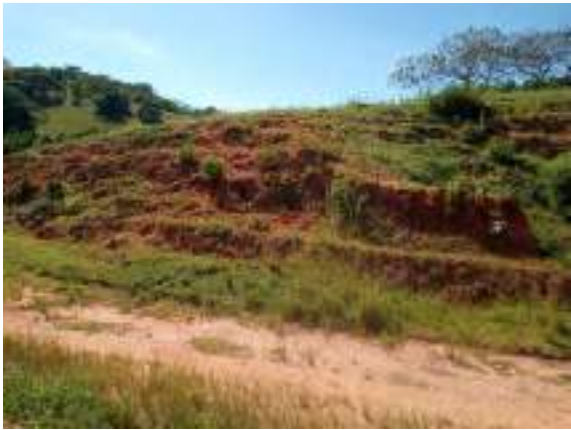
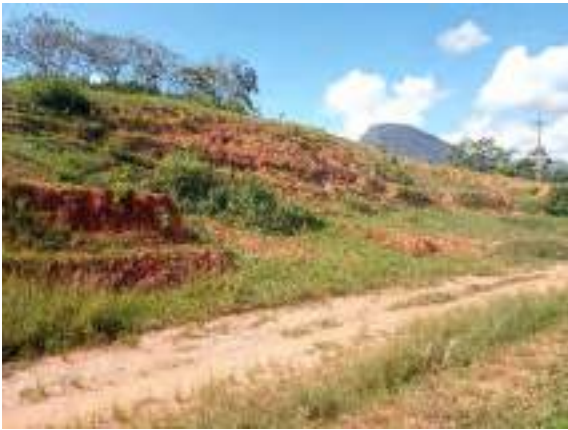
PONTO PGF16

Foto 33 Ponto PGF16 - 25ª Campanha (fevereiro/2023)	Foto 34 Ponto PGF16 - 26ª Campanha (abril/2023)

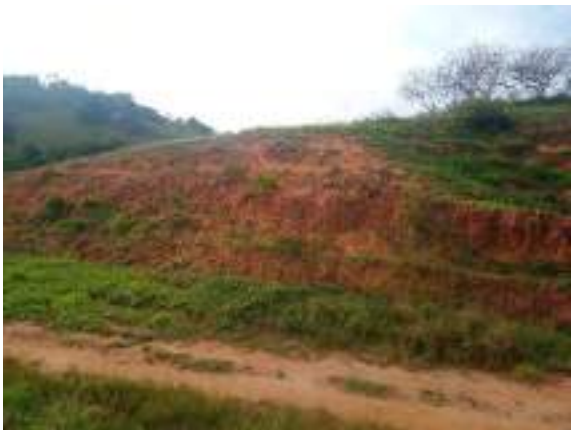
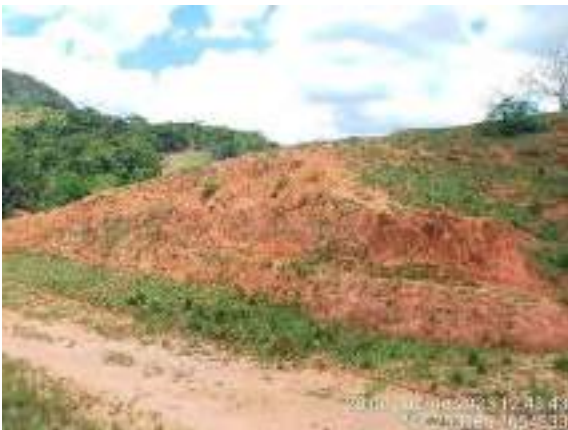
Foto 35 Ponto PGF16 - 27ª Campanha (junho/2023)	Foto 36 Ponto PGF16 - 28ª Campanha (dezembro/2023)

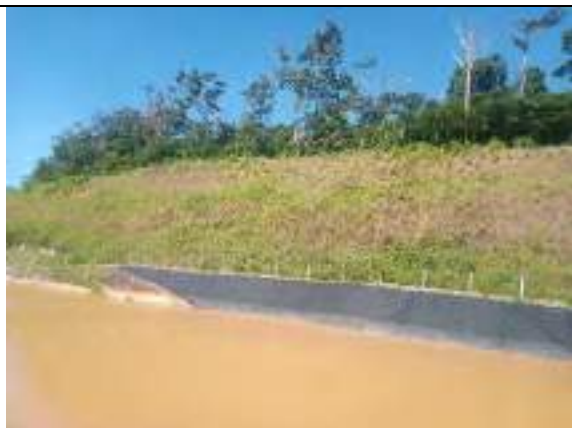
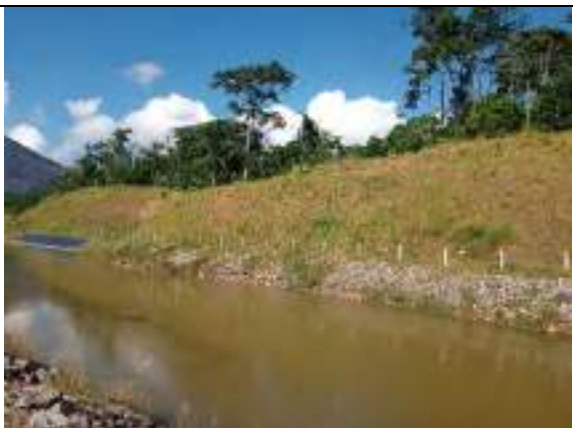
PONTO PGF17

Foto 37 Ponto PGF17 - 25ª Campanha (fevereiro/2023)	Foto 38 Ponto PGF17 - 26ª Campanha (abril/2023)

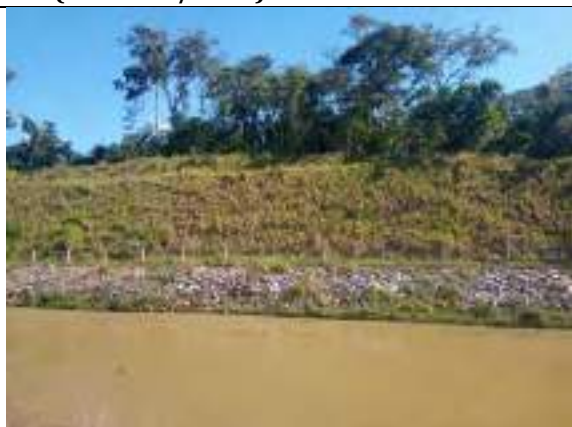
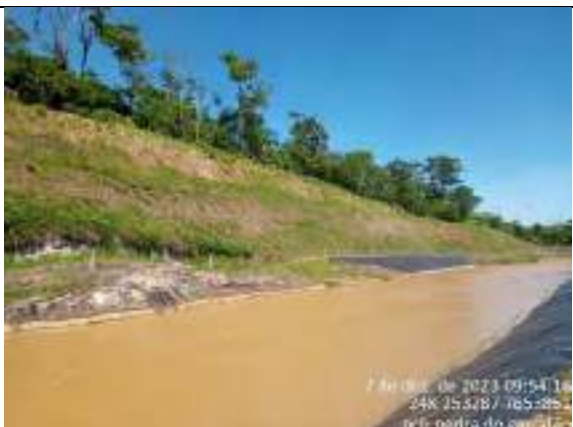
Foto 39 Ponto PGF17 - 27ª Campanha (junho/2023)	Foto 40 Ponto PGF17 - 28ª Campanha (dezembro/2023)

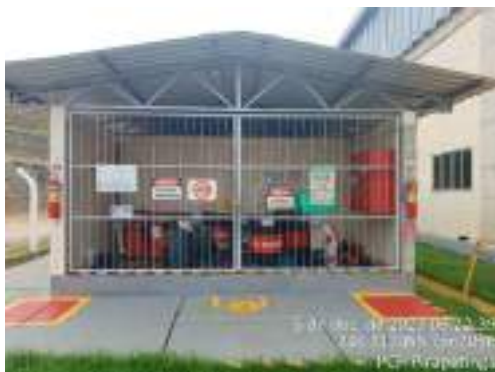
Foto 12 Inspeção baia de resíduos PCH Pirapetinga. Junho/23.

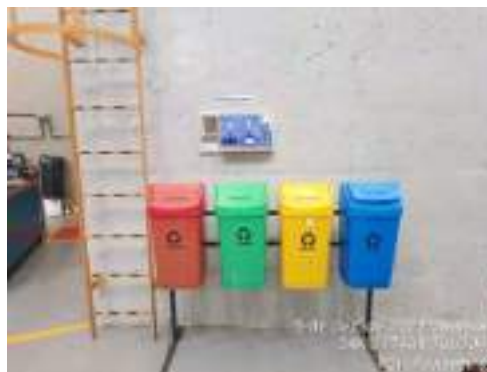
Foto 13 Inspeção coletores na praça de máquinas na PCH Pirapetinga. Junho/23.

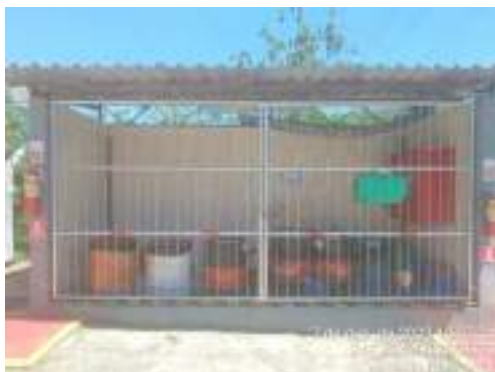
Foto 14 Inspeção baia de resíduos PCH Pedra do Garrafão.

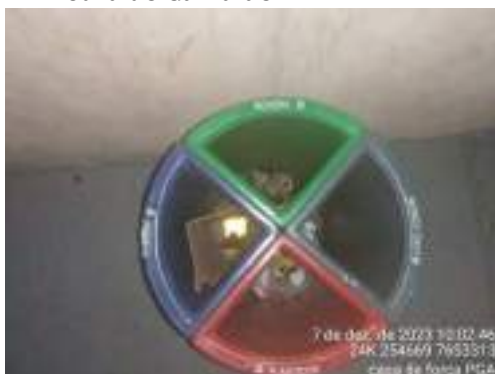
Foto 16 Inspeção em coletor misto na sala de reunião na PCH Pedra do Garrafão. Junho/23.

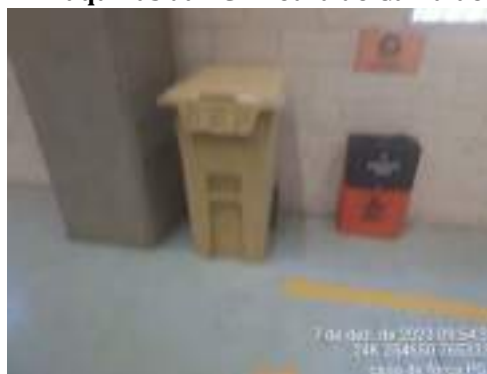
Foto 17 Inspeção em coletor de pilhas e baterias e no coletor de lâmpadas na casa de força da PCH Pedra do Garrafão.

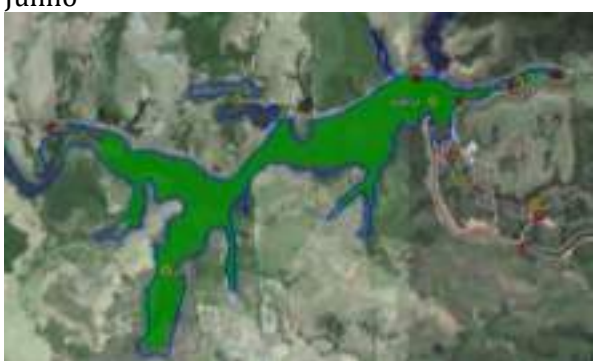
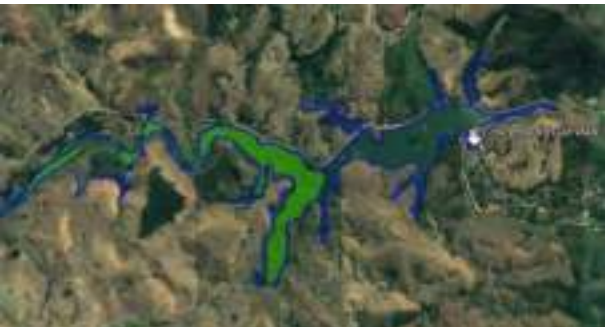
Em 2017, na primeira campanha em março, foram observados alguns poucos bancos distribuídos de maneira esparsa na área do reservatório da PCH Pedra do Garrafão. Já em junho, com a proliferação das macrófitas, houve um acúmulo de formação de um grande banco de macrófitas na região com cerca de 122 hectares (Figura 47), composto basicamente das espécies de *Eichornia* sp., *Salvinia* sp., *Pistia* sp. (Figura 48). Com a formação deste grande banco de macrófitas, foi observada uma redução das quantidades de oxigênio dissolvido nos pontos GAR-05, GAR-07 e GAR-07A. Esta situação crítica potencialmente ocorreu devido à intensa infestação de macrófitas no reservatório, que impede a passagem da luz e consomem oxigênio dissolvido durante a degradação da matéria orgânica, associada com a baixa renovação das águas em função do período de estiagem.

Figura 47 Banco de macrófitas encontrados nas campanhas de 2017

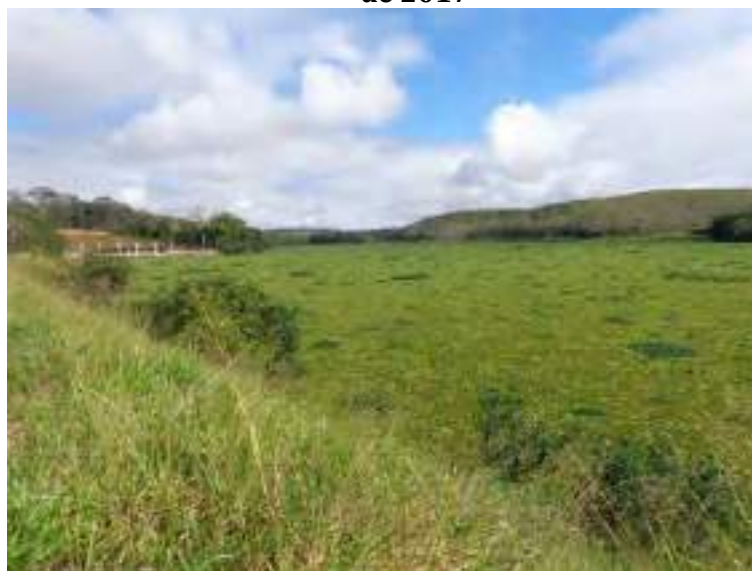
Figura 48 Infestação de macrófitas no ponto GAR-07, na PCH Pedra do Garrafão em junho de 2017

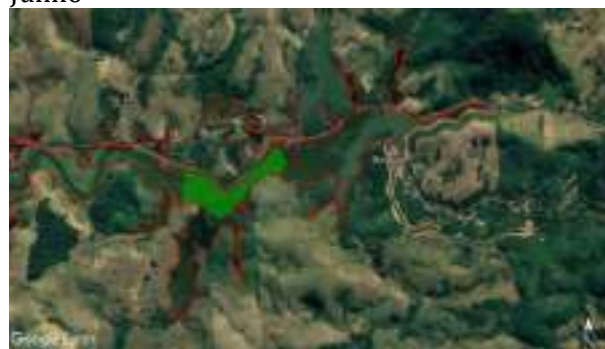
Nas campanhas realizadas em 2021, foram observados bancos de macrófitas expressivos em junho e setembro, gerando muita dificuldade na navegação na área do reservatório da PCH Pedra do Garrafão, conforme registrado na Figura 53 a seguir.

Figura 53 Banco de macrófitas encontrados nas campanhas de 2021

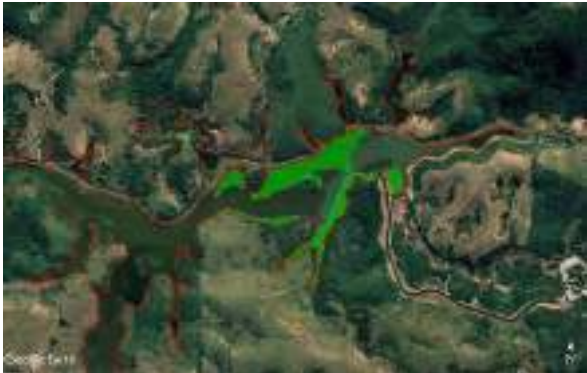
Em 2023, nas duas primeiras campanhas do ano também não foram registrados bancos de macrófitas mais expressivos durante os monitoramentos. A partir da campanha de setembro, para avaliação da infestação das macrófitas foi realizado um sobrevoo com Drone DJI Mavic Air2S. Assim como nos anos anteriores, foram encontradas macrófitas na região a montante do barramento da PCH Pedra do Garrafão após o inverno (Figura 54).

Figura 54 Banco de macrófitas encontrados nas campanhas de 2023

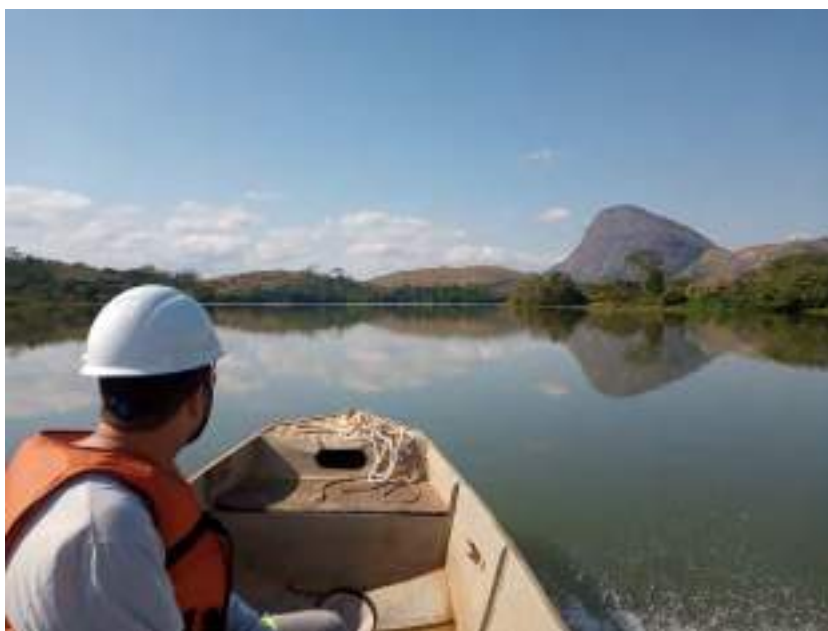
Foto 07 Inspeção do reservatório da PCH Pedra do Garrafão.

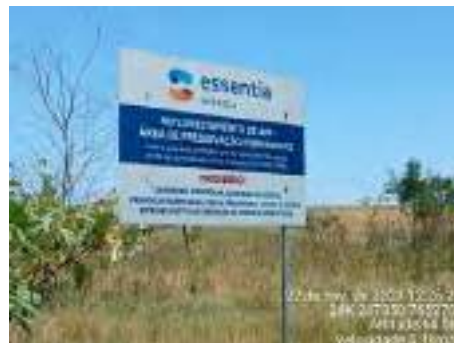
Foto 18 Vistoria nas placas da APP (Setor 1A) na PCH Pedra do Garrafão. Placa avariada.

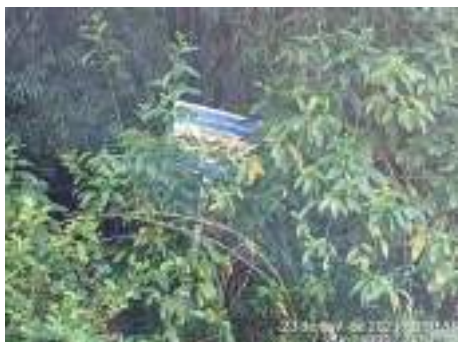
Foto 19 Vistoria nas placas da APP (Setor 1B) na PCH Pedra do Garrafão. Placa desatualizada e encoberta pela vegetação.

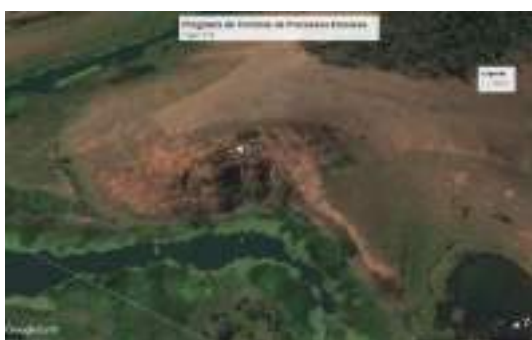
Foto 25 Imagem de satélite do PGF 14 no ano de 2016. Fonte: Google Earth

Um outro ponto a se destacar é a presença de um processo erosivo situado às margens direita do reservatório da PCH Pedra do Garrafão (PGF14), que não possui qualquer influência com as etapas de implantação e/ou operação do empreendimento. Este pode ser considerado o mais crítico, por se tratar de um processo erosivo de maior dimensão, situado em encosta de elevada declividade. Entretanto, a RIO PCH I realizou, no âmbito do Programa de Controle de Processos Erosivos – PCPE e do Programa de Proteção das Margens e Recuperação das Áreas Degradadas - PPMRAD, manutenções nessa área como cercamento e plantio de mudas nativas, e a área está em processo de regeneração, com a presença de vegetação herbácea, arbustiva e arbórea. Ressalta-se que, apesar do elevado grau de criticidade devido as características desse processo erosivo, a vegetação observada nesse ponto está sendo efetiva na contenção do processo erosivo (Fotos 25 a 32).

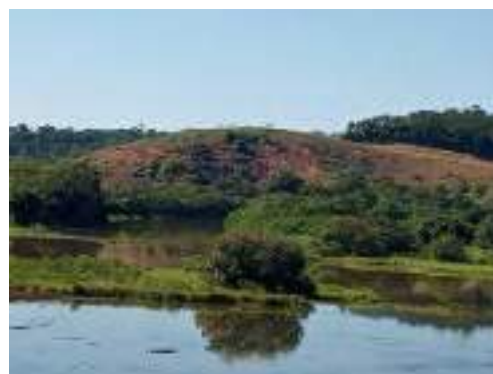
Foto 28 Foto do PGF 14 no ano de 2022 durante campanha de monitoramento. Fonte: Rio PCH

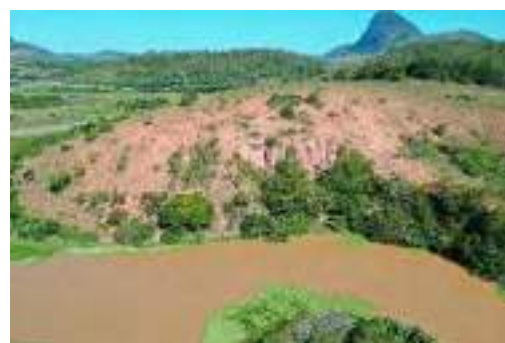
Foto 30 Foto do PGF 14 no segundo semestre de 2023 durante campanha de monitoramento. Fonte: Rio PCH

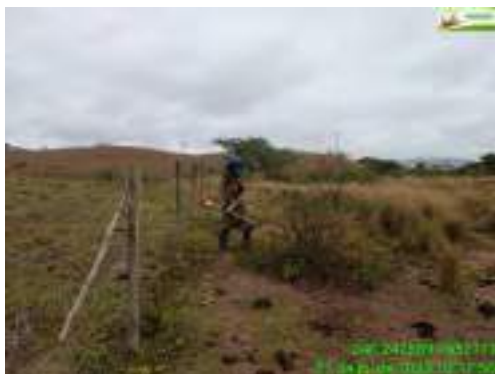
Foto 31 Presença de dejetos de gado na APP (Setor 1C) da PCH Pedra do Garrafão, julho/2023.

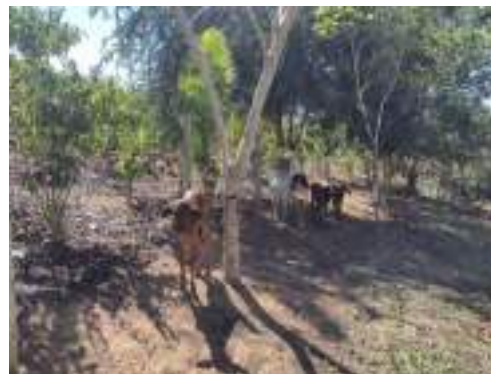
Foto 32 Presença de gado na APP do reservatório da PCH Pedra do Garrafão, agosto/2023.

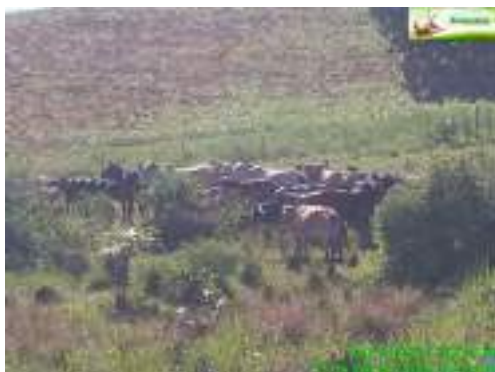
Durante o segundo semestre de 2023 foi constatado invasão de gado nas áreas de APP da PCH Pedra do Garrafão em todos os meses (Quadro 01 e Fotos 33 a 46). Apesar de todo o esforço com a reconstrução e manutenção de cercas, os responsáveis pelos animais rompem as cercas para colocar o gado nas áreas.

Foto 33 Presença de gado na APP do reservatório da PCH Pedra do Garrafão, setembro/2023.

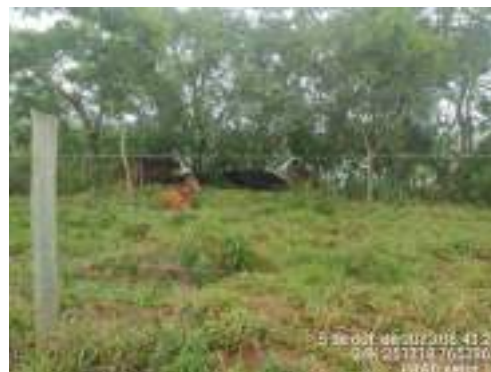
Foto 34 Presença de gado na APP (Setor 1A) do reservatório da PCH Pedra do Garrafão, outubro/2023.

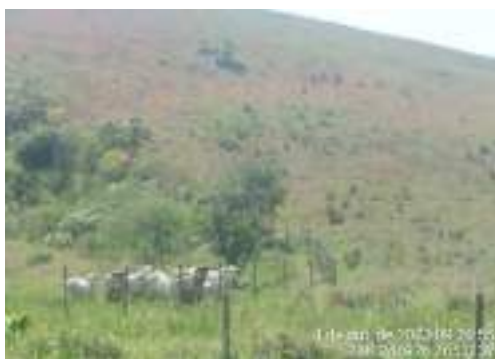
Foto 35 Presença de gado na APP (Setor 1C) do reservatório da PCH Pedra do Garrafão, outubro/2023.

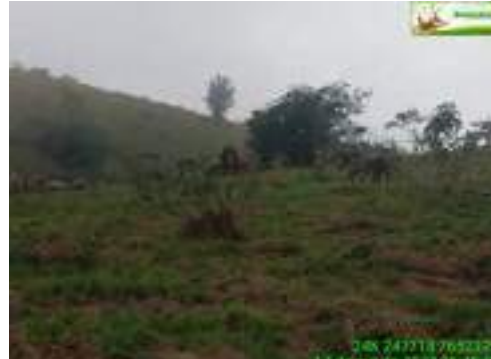
Foto 36 Presença de gado na APP (Setor 1C) do reservatório da PCH Pedra do Garrafão, outubro/2023.

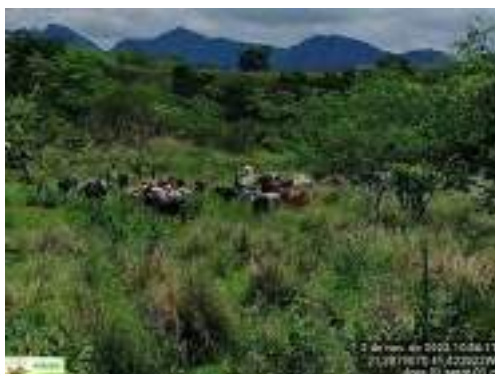
Foto 37 Presença de gado na APP (Setor 1B) do reservatório da PCH Pedra do Garrafão, novembro/2023.

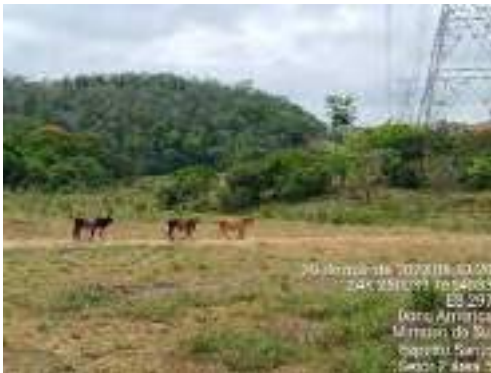
Foto 39 Presença de gado na APP (Setor 2) do reservatório da PCH Pedra do Garrafão, novembro/2023.

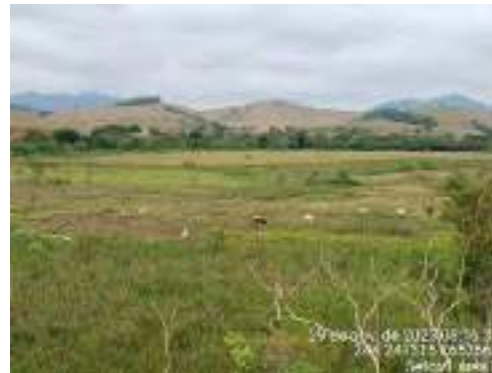
Foto 40 Presença de gado na APP (Setor 1A) do reservatório da PCH Pedra do Garrafão, novembro/2023.

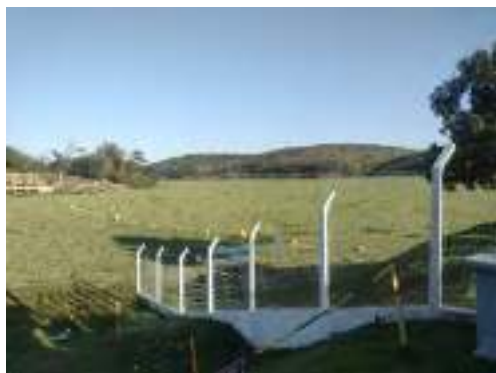
Nota-se que desde o início do segundo semestre, devido ao período de baixa precipitação e conseqüentemente baixa vazão do rio Itabapoana, há uma formação de um grande banco de macrófitas ao longo do reservatório. A partir do mês de novembro, com a ocorrência de dias chuvosos, a vazão do rio Itabapoana aumentou e, uma parte das macrófitas verteu para o TVR. Entretanto, as chuvas ainda não foram suficientes para aumentar a vazão do rio Itabapoana a ponto de ocasionar o vertimento total do banco de macrófitas e, portanto, ainda há grande quantidade dessas plantas estacionadas no reservatório (Foto 19 e 26). Ressalta-se que o monitoramento detalhado das macrófitas é realizado no âmbito do Programa de Monitoramento Limnológico, da Qualidade da água e Macrófitas (PMLQAM).

Foto 51 Visão geral do reservatório da PCH Pedra do Garrafão com acúmulo de macrófitas em julho/2023.

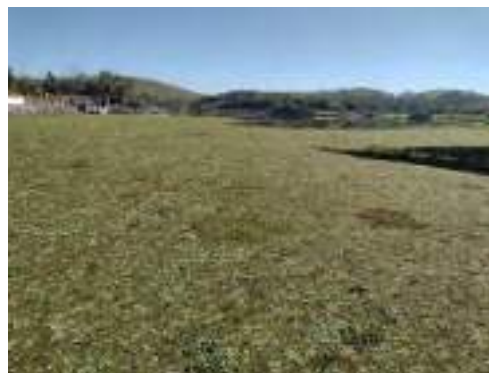
Foto 52 Visão geral do reservatório da PCH Pedra do Garrafão com acúmulo de macrófitas em agosto/2023.

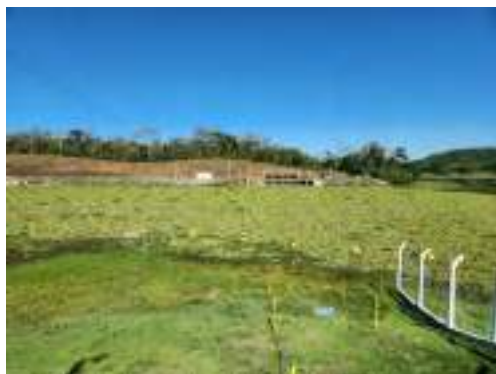
Foto 53 Visão geral do reservatório da PCH Pedra do Garrafão com acúmulo de macrófitas em setembro/2023.

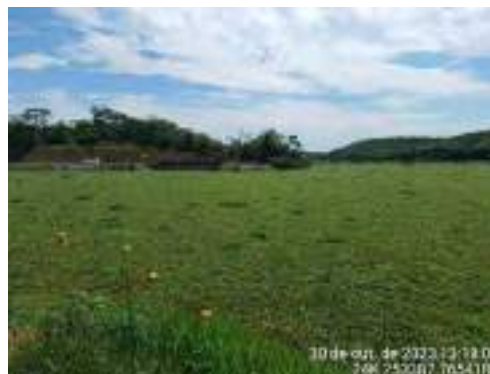
Foto 54 Visão geral do reservatório da PCH Pedra do Garrafão com acúmulo de macrófitas em outubro/2023.

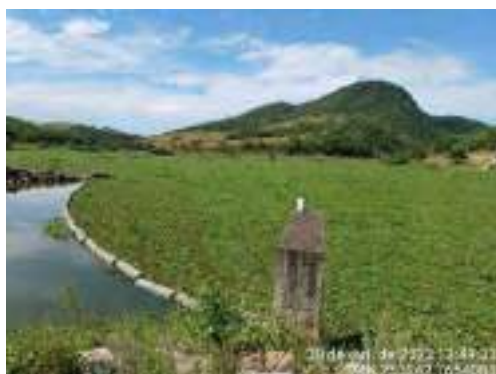
Foto 55 Visão geral do reservatório da PCH Pedra do Garrafão com acúmulo de macrófitas em outubro/2023.

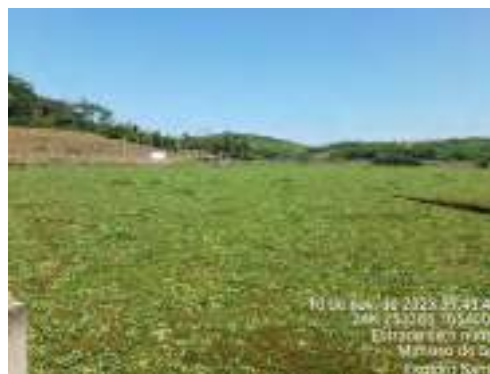
Foto 56 Visão geral do reservatório da PCH Pedra do Garrafão com acúmulo de macrófitas em novembro/2023.

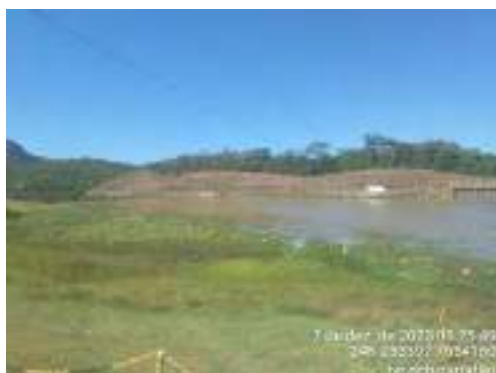
Foto 57 Visão geral do reservatório da PCH Pedra do Garrafão com acúmulo de macrófitas em dezembro/2023.

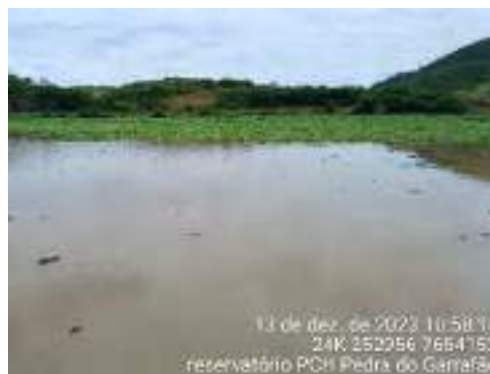
Foto 58 Visão geral do reservatório da PCH Pedra do Garrafão com acúmulo de macrófitas em dezembro/2023.

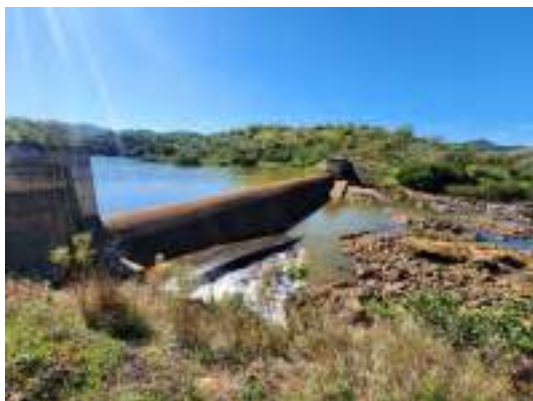
Foto 61 Barramento da PCH Pirapetinga em agosto/2023.

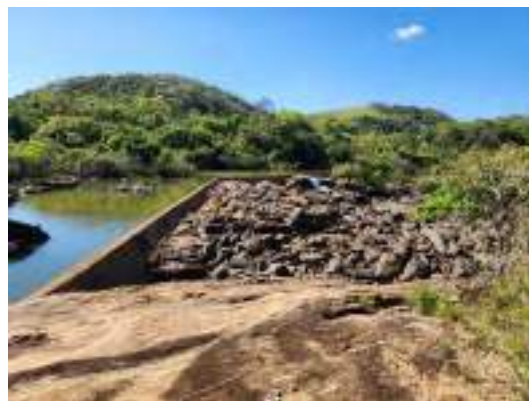
Foto 62 Visão geral da soleira da PCH Pirapetinga em agosto/2023.

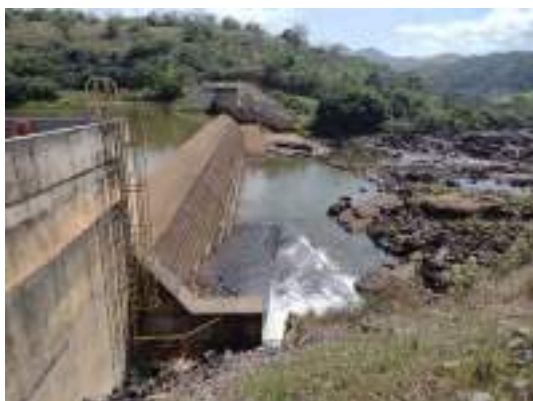
Foto 63 Barramento da PCH Pirapetinga em setembro/2023.

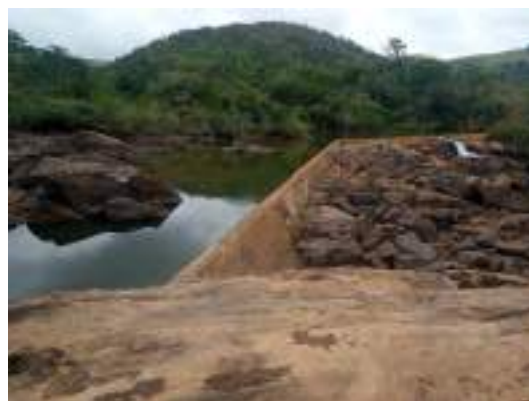
Foto 64 Visão geral da soleira da PCH Pirapetinga em setembro/2023.

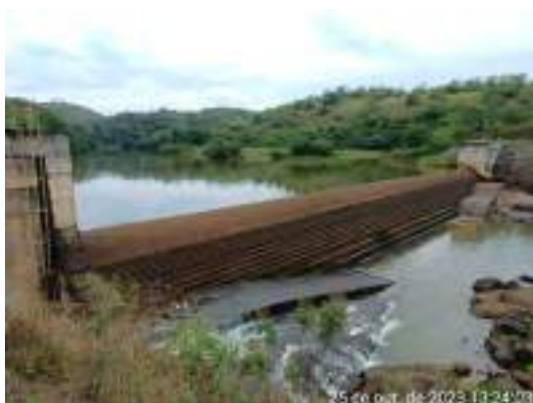
Foto 65 Barramento da PCH Pirapetinga em outubro/2023.

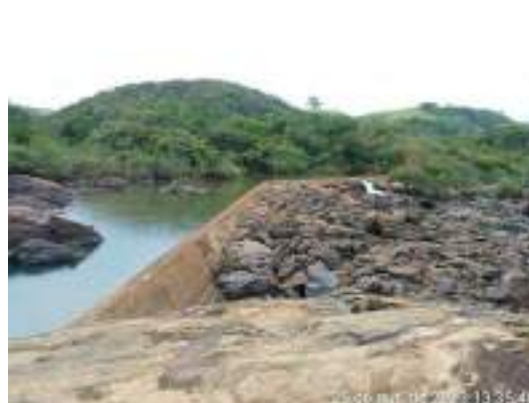
Foto 66 Visão geral da soleira da PCH Pirapetinga em outubro/2023.

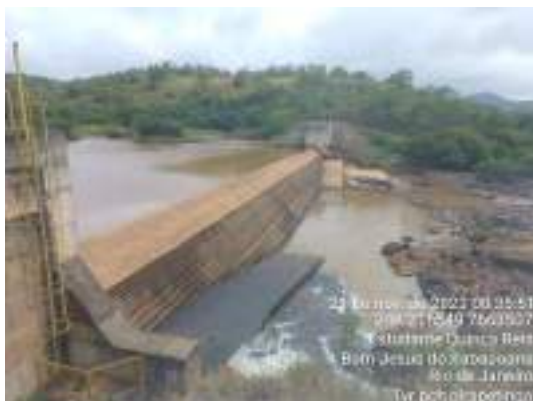
Foto 67 Barramento da PCH Pirapetinga em novembro/2023.

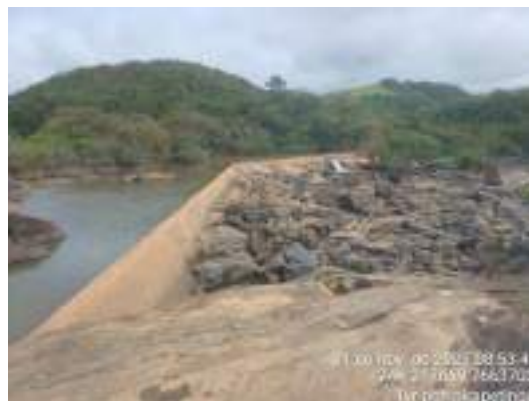
Foto 68 Visão geral da soleira da PCH Pirapetinga em novembro/2023.

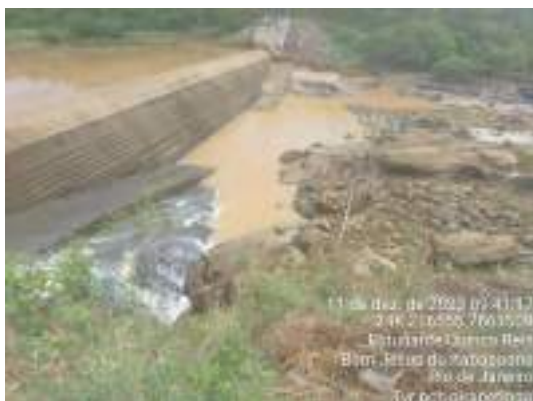
Foto 69 Barramento da PCH Pirapetinga em dezembro/2023.

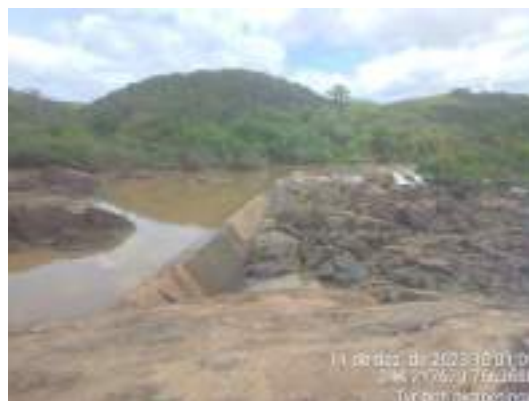
Foto 70 Visão geral da soleira da PCH Pirapetinga em dezembro/2023.
