PCHs PIRAPETINGA E PEDRA DO GARRAÇÃO

Relatório Semestral de Acompanhamento dos Programas Ambientais
2º Semestre de 2023

EMPRESA RESPONSÁVEL PELO EMPREENDIMENTO

EMPRESA RESPONSÁVEL POR ESTE RELATÓRIO

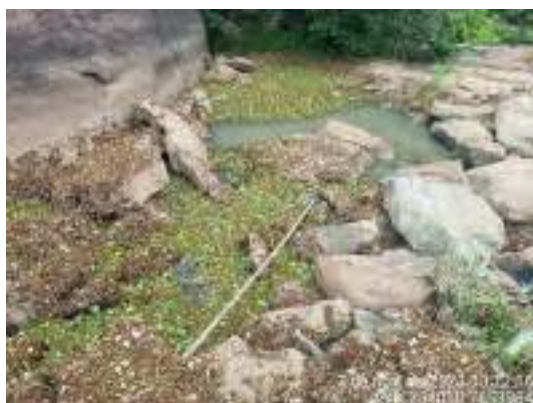
A partir de julho, com a baixa precipitação e conseqüentemente o baixo do volume de água no reservatório da PCH Pedra do Garrafão, um grande banco de macrófitas se formou e estacionou e na sinalização náutica a montante do barramento conforme apresentado no item 5.1.2 (Monitoramento do Reservatório da PCH Pedra do Garrafão). Com a chegada da chuva no início do mês de novembro e conseqüentemente o aumento do volume de água no reservatório durante alguns dias, parte das macrófitas verteram para o TVR. Entretanto, a vazão do TVR não foi suficiente para conduzir as macrófitas ao fluxo natural do rio Itabapoana, ocasionando então pontos com acúmulos no TVR e na comunidade da Limeira (Fotos 71 a 76). O monitoramento no TVR foi intensificado durante esses dias e não foi constatado impactos para a fauna íctia e para a comunidade. Com o decorrer dos dias, e devido a decomposição natural das macrófitas, tanto o TVR quanto a região da comunidade Limeira já se encontravam sem a presença de acúmulo dessas plantas (Fotos 77 e 78).

Foto 71 Acúmulo de macrófitas na margem direita do TVR da PCH Pedra do Garrafão em novembro/2023.

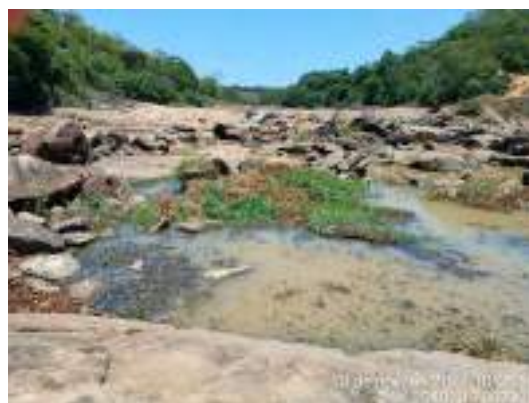
Foto 72 Acúmulo de macrófitas na margem direita do TVR da PCH Pedra do Garrafão em novembro/2023.

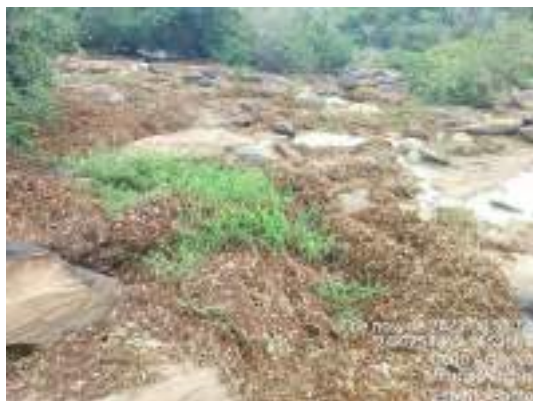
Foto 73 Acúmulo de macrófitas na comunidade Limeira em novembro/2023.

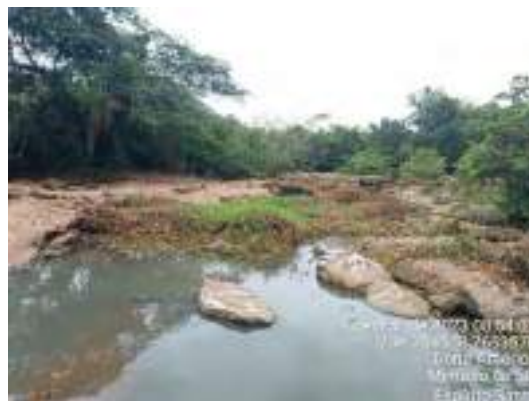
Foto 74 Acúmulo de macrófitas na comunidade Limeira em novembro/2023.

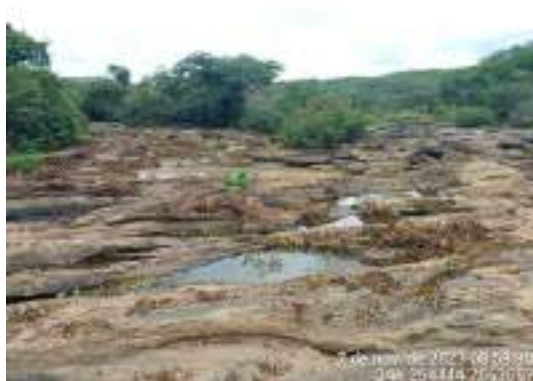
Foto 75 Acúmulo de macrófitas na comunidade Limeira em novembro/2023.

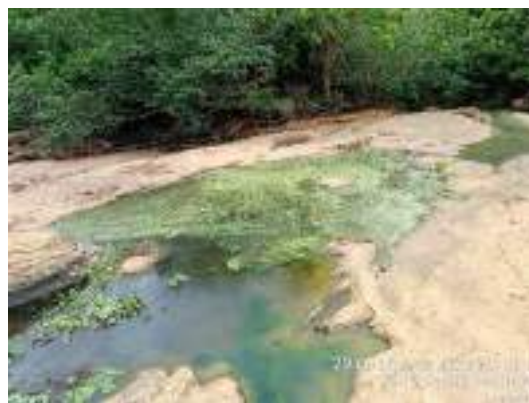
Foto 76 Macrófitas em decomposição na comunidade Limeira em novembro/2023.

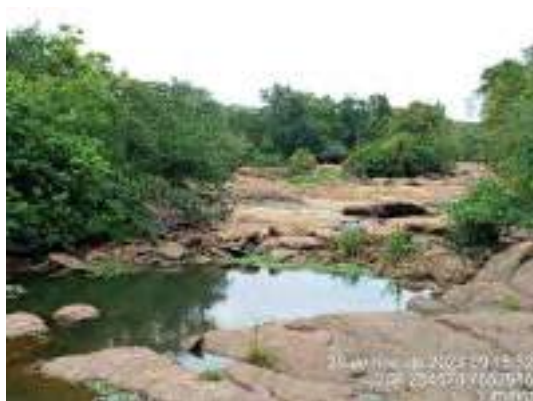
Foto 77 Comunidade da Limeira sem acúmulo de macrófitas em novembro/2023.

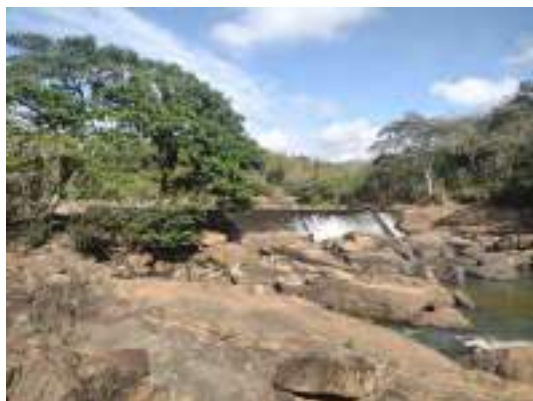
Foto 81 Visão geral da soleira 02 vertente na PCH Pedra do Garrafão em julho/2023.

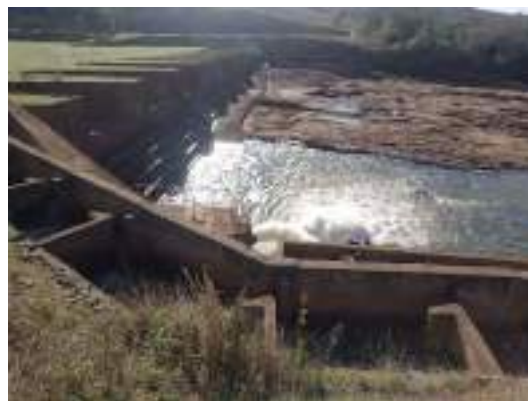
Foto 82 Visão geral da barragem, vazão sanitária e escada de peixe na PCH Pedra do Garrafão em agosto/2023.

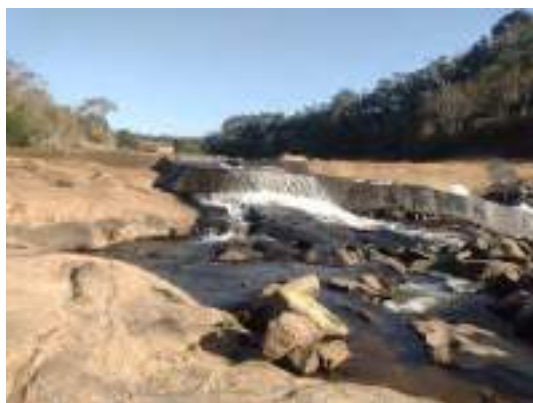
Foto 83 Visão geral da soleira 01 vertente na PCH Pedra do Garrafão em agosto/2023.

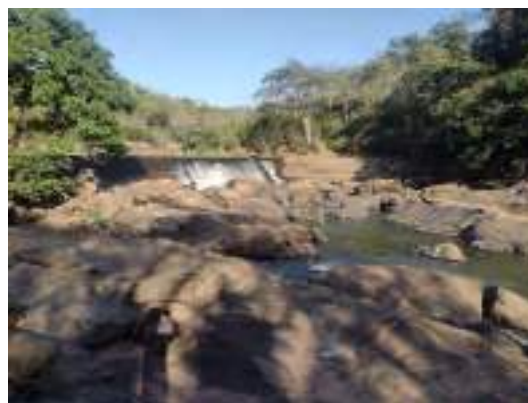
Foto 84 Visão geral da soleira 02 vertente na PCH Pedra do Garrafão em agosto/2023.

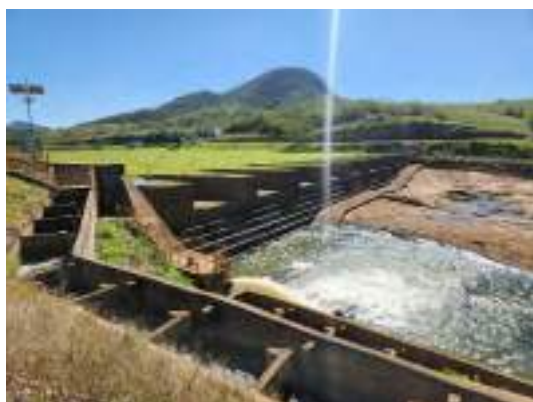
Foto 85 Visão geral da barragem, vazão sanitária e escada de peixe na PCH Pedra do Garrafão em setembro/2023.

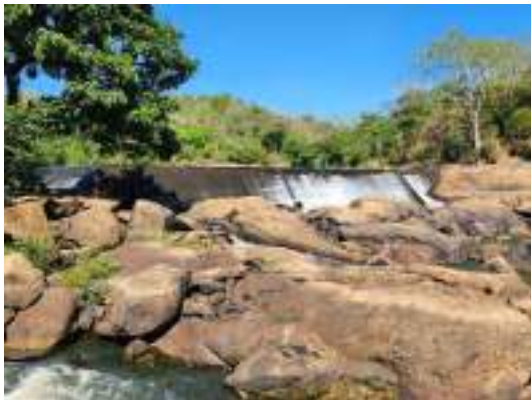
Foto 87 Visão geral da soleira 02 vertente na PCH Pedra do Garrafão em setembro/2023.

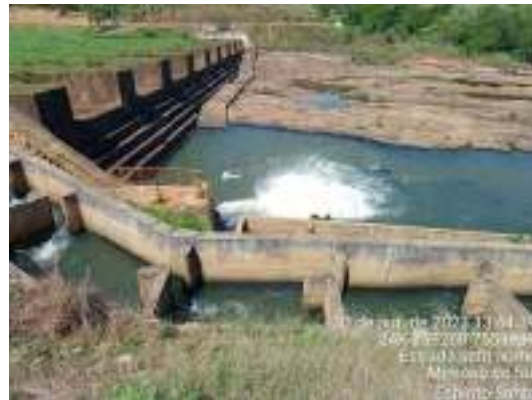
Foto 88 Visão geral da barragem, vazão sanitária e escada de peixe na PCH Pedra do Garrafão em outubro/2023.

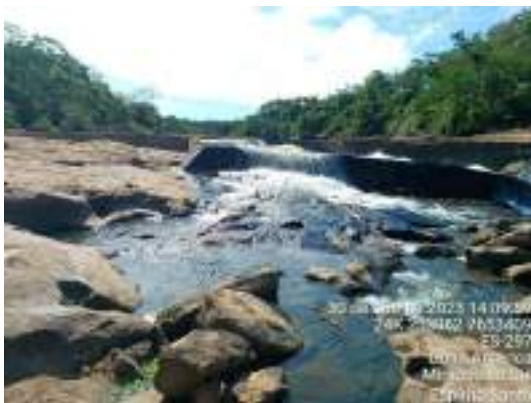
Foto 89 Visão geral da soleira 01 vertente na PCH Pedra do Garrafão em outubro/2023.

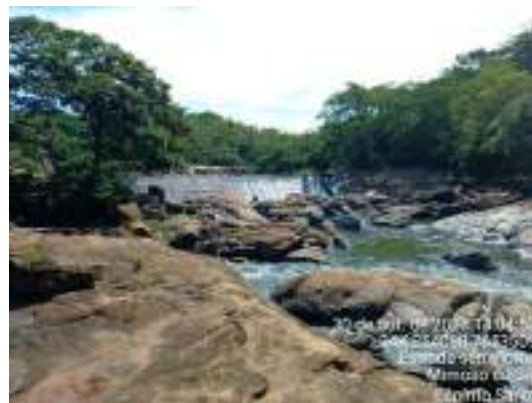
Foto 90 Visão geral da soleira 02, vertente na PCH Pedra do Garrafão em outubro/2023.

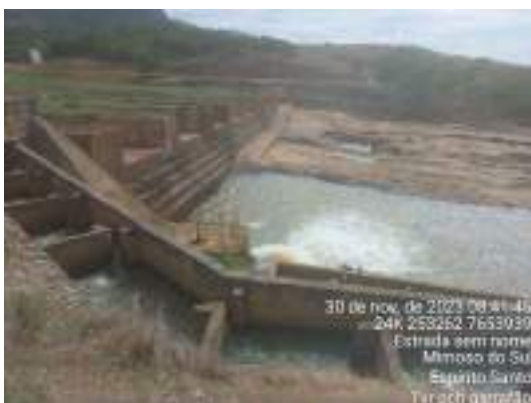
Foto 91 Visão geral da barragem, vazão sanitária e escada de peixe na PCH Pedra do Garrafão em novembro/2023.

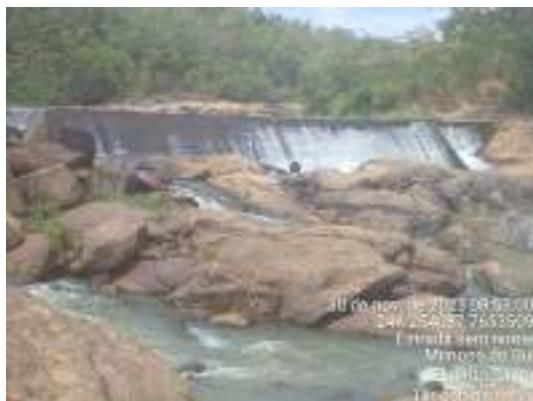
Dentro do período deste relatório, o barramento, a vazão sanitária e os dispositivos de transposição de peixes (STP e soleiras) foram vistoriados mensalmente e verificou-se o fluxo de água esperado para o período (Foto 79 a Foto 96).

Foto 92 Visão geral da soleira 01 vertente na PCH Pedra do Garrafão em novembro/2023.

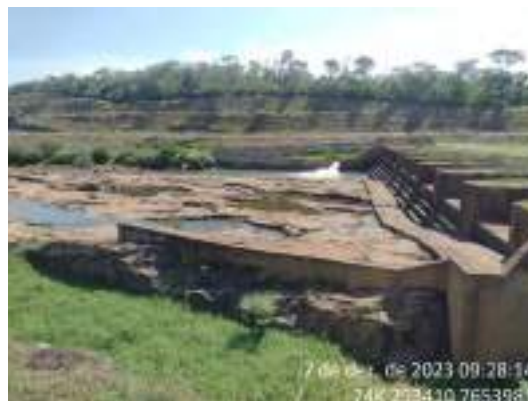
Foto 93 Visão geral da soleira 02 vertente na PCH Pedra do Garrafão em novembro/2023.

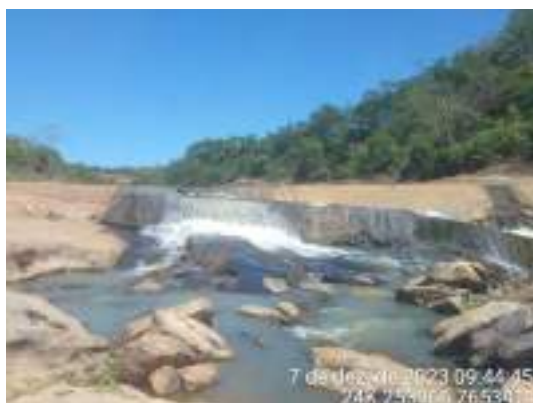
Foto 94 Visão geral da barragem, vazão sanitária na PCH Pedra do Garrafão em dezembro/2023.

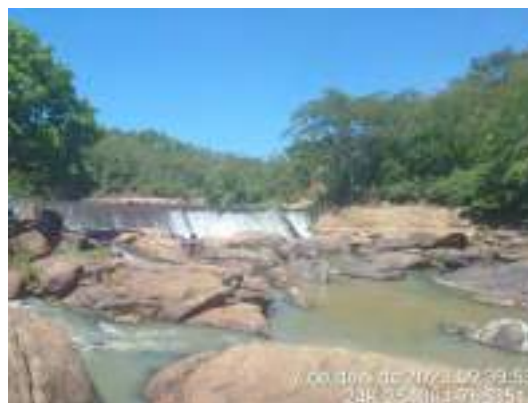
Foto 95 Visão geral da soleira 01 vertente na PCH Pedra do Garrafão em dezembro/2023.

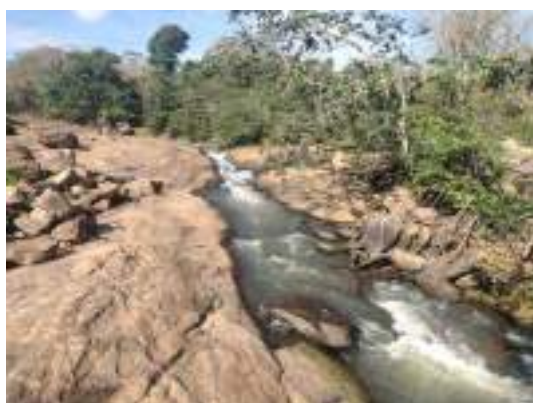
Foto 96 Visão geral da soleira 02 vertente na PCH Pedra do Garrafão em dezembro/2023.

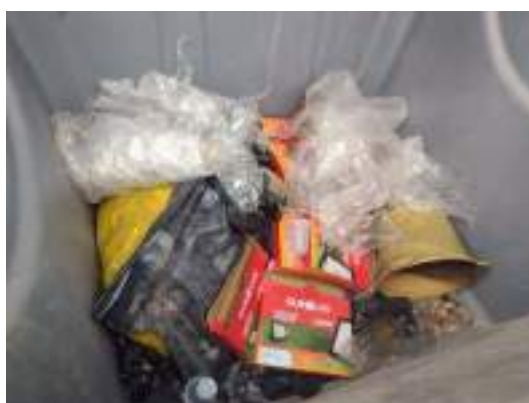
Destaque para os sistema limpa-grades, na margem direita do barramento da PCH Pedra do Garrafão, que intercepta resíduos sólidos oriundos do descarte irregular em áreas a montante deste trecho e evita que esses alcancem os dispositivos de geração na casa de força e as comunidades à jusante (Foto 103 e 1104). Esses resíduos são retirados e armazenados pela RIO PCH I e encaminhado para a coleta por empresa especializada que ocorrem no âmbito do Programa de Gerenciamento de Resíduos Sólidos – PGRS.

Foto 104 Resíduos sólidos coletados no sistema limpa-grades no barramento da PCH Pedra do Garrafão em setembro/2023.

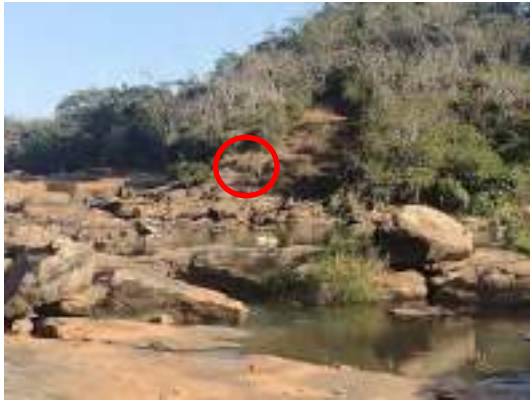
Nas atividades de inspeção durante e após vertimento e na circulação pela área para atividades, principalmente na PCH Pedra do Garrafão, é corriqueiro encontrar pescadores na área do TVR. Apesar da fiscalização patrimonial e dos alertas proibitivos da prática no local, este tipo de ocorrência vem sendo recorrente. Durante o segundo semestre de 2023 foi registrado a presença de pescadores no TVR durante os meses de agosto e setembro (Fotos 105 e 106).

Foto 105 Presença de pescador na margem esquerda à jusante da soleira 2 na PCH Pedra do Garrafão em agosto/2023.

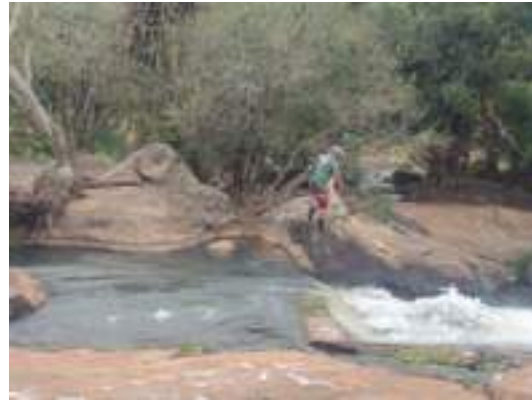
Foto 106 Presença de pescador na margem esquerda à jusante da soleira 2 na PCH Pedra do Garrafão em setembro/2023.

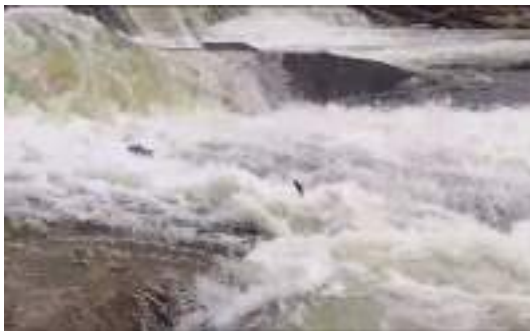
Foi possível observar, no mês de setembro, cardumes se deslocando pelo TVR da PCH Pedra do Garrafão (Foto 107), demonstrando a eficiência e funcionalidade dos dispositivos de transposição de peixes (soleiras e escada de peixe). Não foram encontrados peixes aprisionados e/ou mortos no TVR das duas PCHs, porém, mesmo com as devidas orientações quanto a proibição legal da pesca no TVR, principalmente no período de piracema, é comum observar a intensa presença de pescadores no TVR da PCH Pedra do Garrafão realizando a captura indiscriminada de peixes.

Foto 107 Cardume subindo a soleira 1 no TVR da PCH Pedra do Garrafão em setembro/23

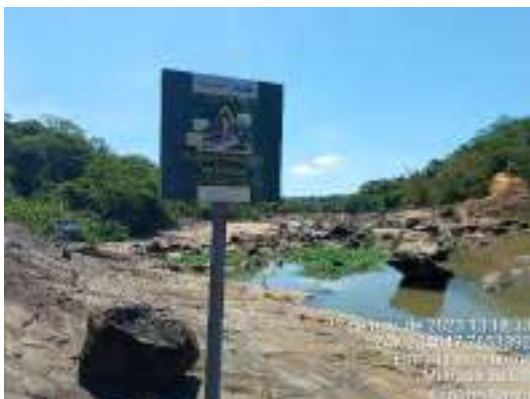
As placas de sinalização dos TVR's, que orientam quanto às proibições no local, encontravam-se em condições regulares (Fotos 108 a 111). Além disso, essas orientações também são realizadas através do Programa de Comunicação Social, que trimestralmente elabora um informativo que é distribuído nas comunidades do entorno das PCH's Pedra do Garrafão e Pirapetinga, conscientizando a população, dentre outras coisas, às proibições de pesca no TVR, proibições em período de Piracema, etc.

Foto 109 Placas de sinalização no TVR da PCH Pedra do Garrafão.

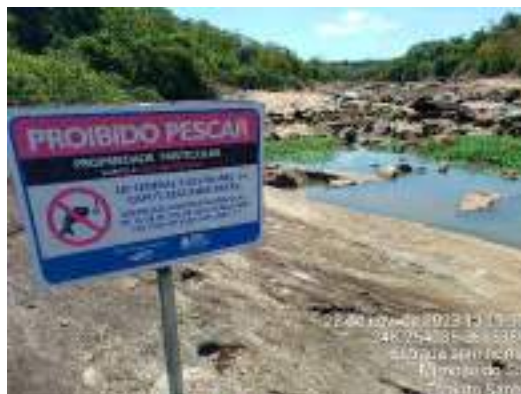
Foto 111 Placas de sinalização no TVR da PCH Pedra do Garrafão.
